# INFORME SOBRE EL IMPACTO DEL INCENDIO FORESTAL DE La Devesa de l'Albufera, 2026

Redactado por: Alloza J.A., Vallejo V.R.

16 de septiembre de 2026

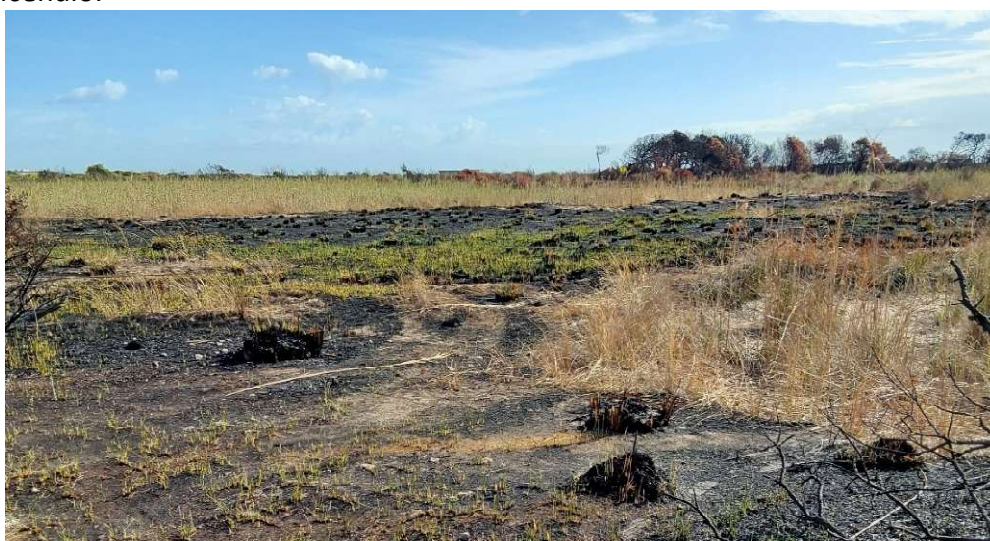
Figura 11. Imagen de la mallada Redona, parcialmente afectada por el incendio.

- (1) Según este índice la superficie de la mallada queda clasificada como “No quemado”, no obstante, una parte se quemó en el incendio (Ver Figura 11)

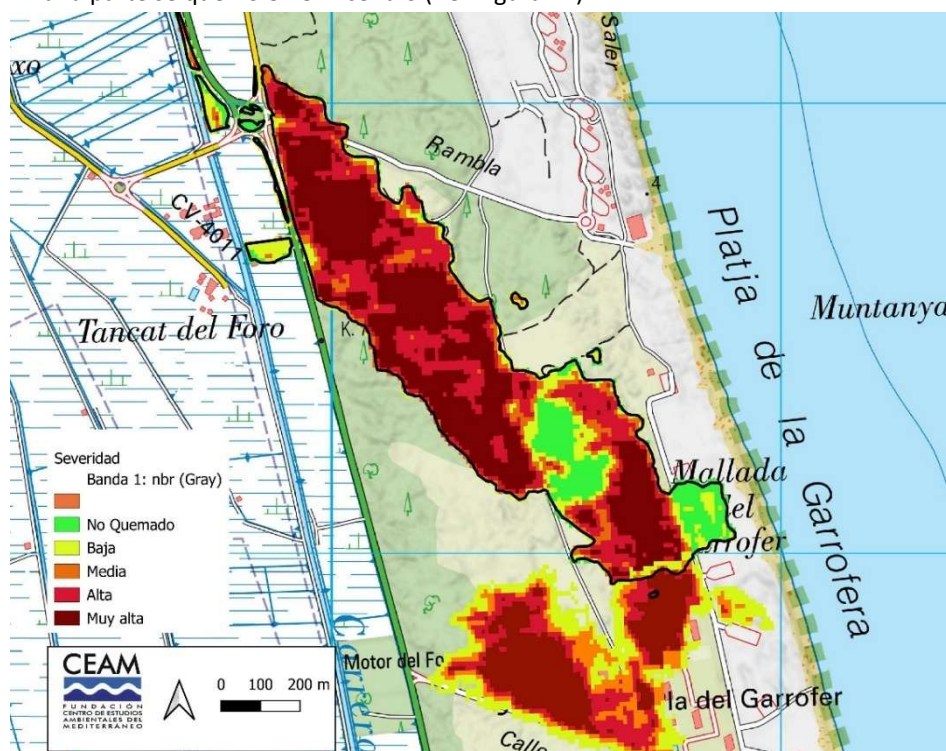
Figura 12. Mapa de severidad del índice dNBR obtenido mediante teledetección. Para su obtención, se ha calculado la diferencia proporcional en las bandas NIR y SWIR obtenidas con el satélite SENTINEL-2. La línea negra separa el incendio de 2026 del incendio de 2024 (extremo inferior).

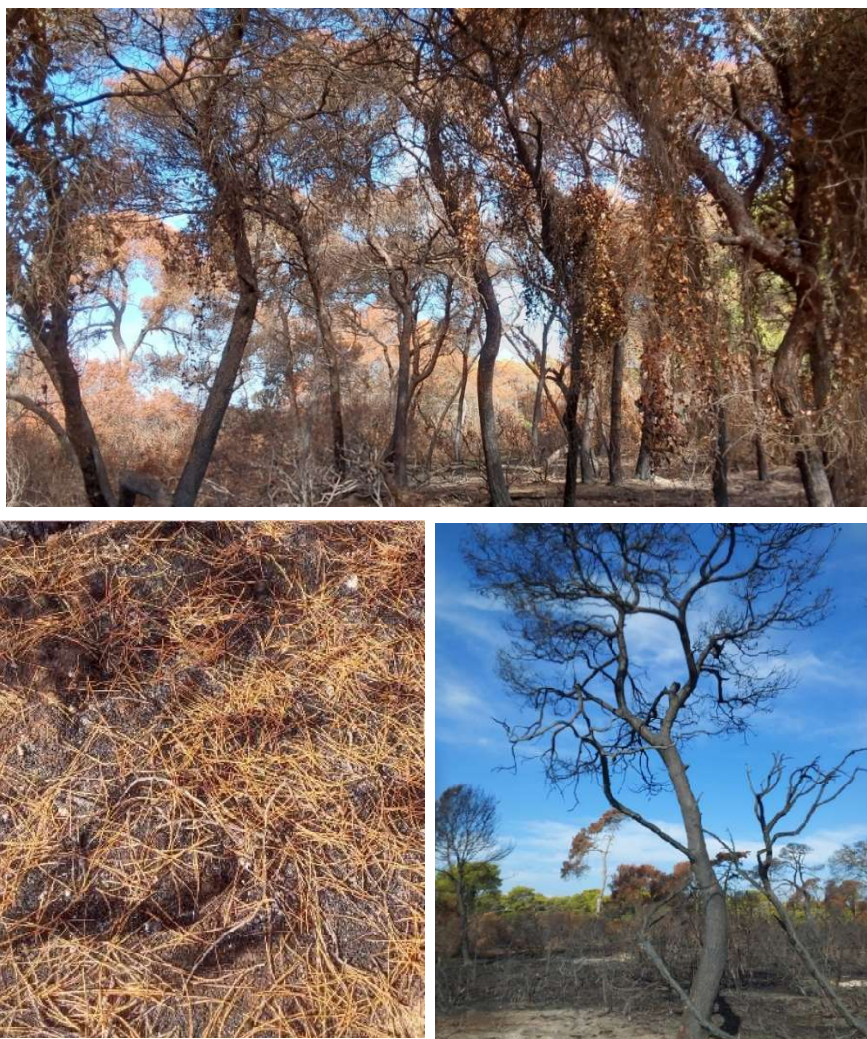
- En el arbolado: el pinar se ha visto afectado con una severidad alta (acículas secas en copas), pero hay ejemplares afectados con severidad muy alta (Figura 13). En estos ejemplares las acículas se han consumido por el fuego, pero permanecen las piñas (algunas sin abrir). En los rodales afectados con alta severidad ya se observa la caída de pinocha, cubriendo parcialmente el suelo.

Figura 13. Superior: rodal quemado con Alta severidad. Inferior: izq. Suelo parcialmente cubierto por pinocha; derecha rodal quemado con Muy alta severidad.

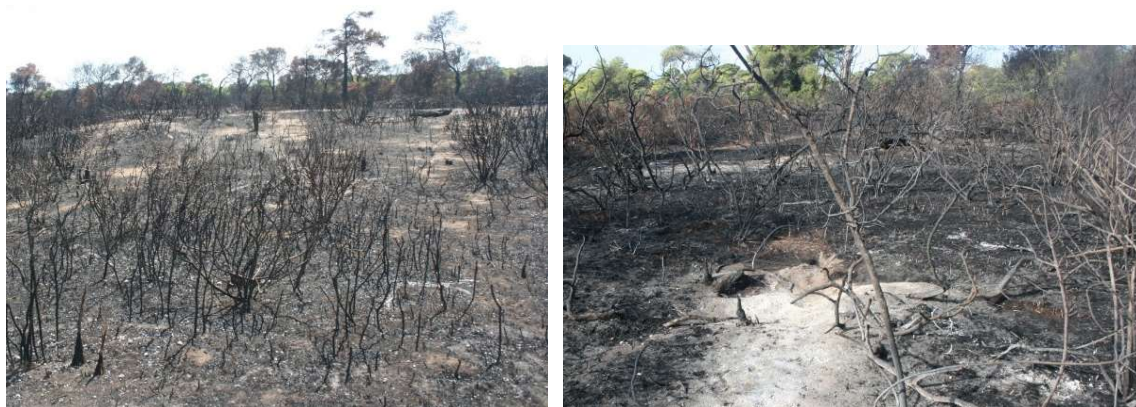
- En el matorral y estrato herbáceo, la severidad ha sido Muy alta. En el matorral la combustión de hojas y ramas finas ha sido generalizada. El estrato herbáceo ha sido totalmente consumido (Figura 14).
- En el suelo, la presencia de cenizas blancas (indicativo de alta severidad) es relativamente puntual y está asociada a la presencia de restos de árboles caídos antes del fuego (Figura 14). En general, la severidad sobre el suelo se considera baja. Los suelos presentan una textura arenosa y contenidos relativamente reducidos de materia orgánica. Por tanto, salvo en las zonas con acumulación de restos leñosos, el calentamiento producido durante el incendio sólo habrá afectado a una capa muy superficial del suelo, disminuyendo la afección rápidamente con la profundidad.

Figura 14. Matorrales quemados con Muy alta severidad. En la figura de la derecha se observa la presencia de cenizas blancas por combustión de restos leñosos.

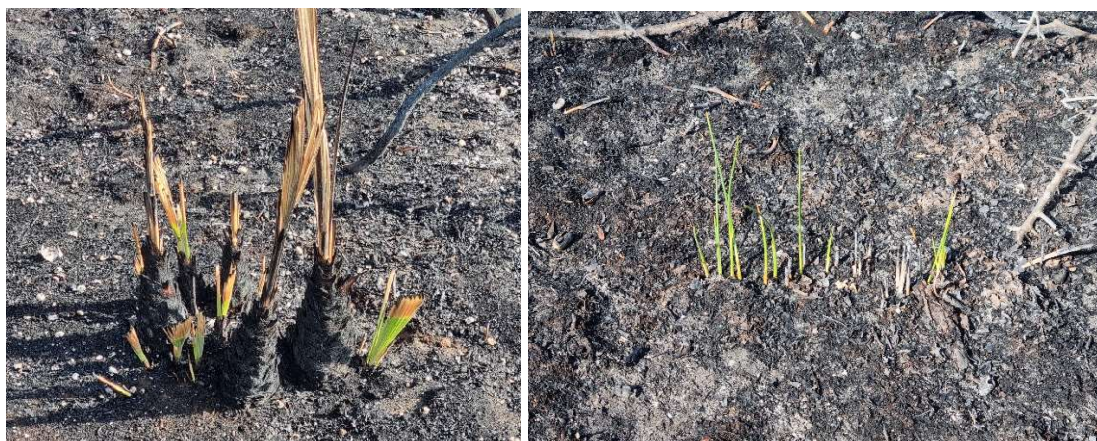
La capacidad de regeneración del matorral y del estrato herbáceo será rápida y, dada la abundancia de especies rebrotadoras, se mantendrá una composición de especies similar a la actual. Igualmente, la vegetación de la mallada también tendrá una rápida recuperación. Así, en la prospección de campo realizada a los 15 días del incendio ya se observan rebrotes de palmito, carrizo y juncos (Figura 15).

Figura 15. Palmitos (izq.) y juncos (derecha) rebrotando el 10 de septiembre.

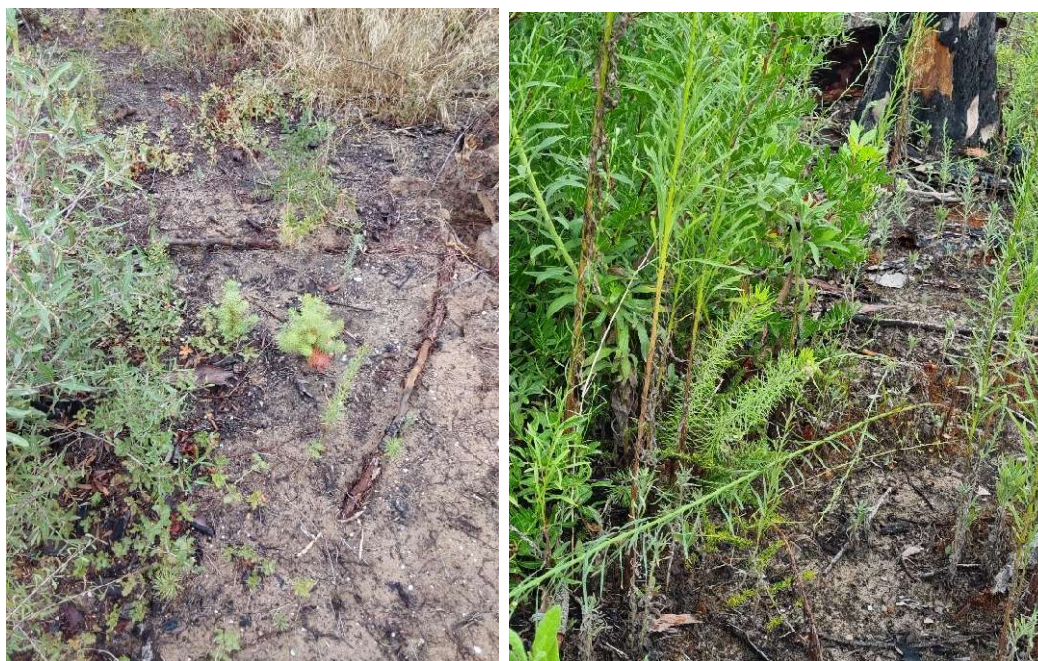
Figura 16: Brinzales de pino carrasco del incendio de 2024. Izq. Germinación en una zona con baja cobertura de matorral y herbáceas; derecha: brinzales buscando la luz en una zona con alta competencia.

- En la zona quemada en 2024, para favorecer el desarrollo de los plantones germinados y disminuir la competencia, se podrían realizar pequeños desbroces manuales, minimizando la perturbación del suelo, en zonas invadidas por *Conyza canadiensis*.
- La zona afectada recurrentemente por los incendios de 2005 y 2026 presenta un elevado riesgo de regeneración insuficiente del pinar, por lo que deberá considerarse área prioritaria de seguimiento. Si el seguimiento confirma una regeneración insuficiente, podrá plantearse una restauración asistida mediante plantaciones localizadas en micrositios ecológicamente favorables (Figura 23).

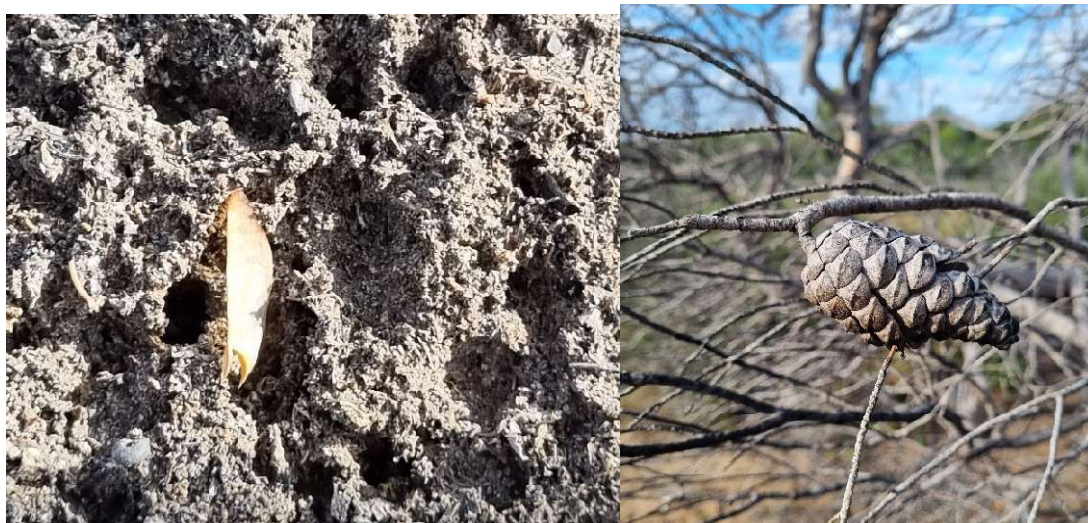
El pinar de carrasco quemado era, mayoritariamente, adulto con abundantes piñas, algunas de ellas permanecen en la copa sin abrir. En la prospección de campo la densidad de piñones observada fue relativamente baja, con densidades comprendidas entre 0-9 semillas/m<sup>2</sup> en los puntos analizados. Aunque la mayor parte de la germinación de los pinos se produce durante el primer año después del incendio, la presencia de

piñas maduras sin abrir en los árboles quemados puede liberar semillas en los 2-3 años sucesivos (Figura 17).

Figura 17: piñón diseminado en el incendio reciente. Derecha: Piña madura sin abrir de un árbol quemado en el incendio de 2024 (Venta de Bous).

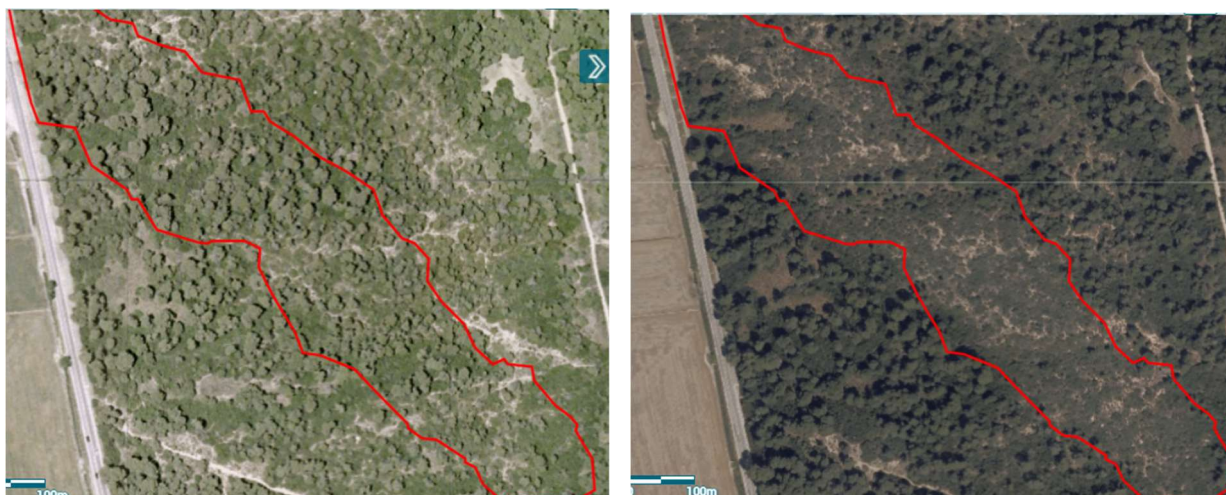
Las limitaciones en la regeneración del pinar son manifiestas en el incendio del año 2005 que afectó a una parte del perímetro del actual incendio. Como se puede observar en las ortofotos (Figura 18), en 2004 la zona afectada por el incendio estaba cubierta por pinar. Sin embargo, en la actualidad la cobertura de pinar era prácticamente nula, y los escasos individuos que habían regenerado se han vuelto a quemar (Figura 19). Este antecedente evidencia que, en determinados sectores de la Devesa, el restablecimiento espontáneo de la cobertura arbórea puede ser muy limitado incluso a escalas temporales de dos décadas.

Figura 18. Ortofotos (Visor GVA) de la zona quemada en 2005. Izquierda ortofoto del año 2004, donde se pueden observar las copas de los pinos. Derecha: ortofoto reciente (2025) con ausencia de cobertura arbórea.

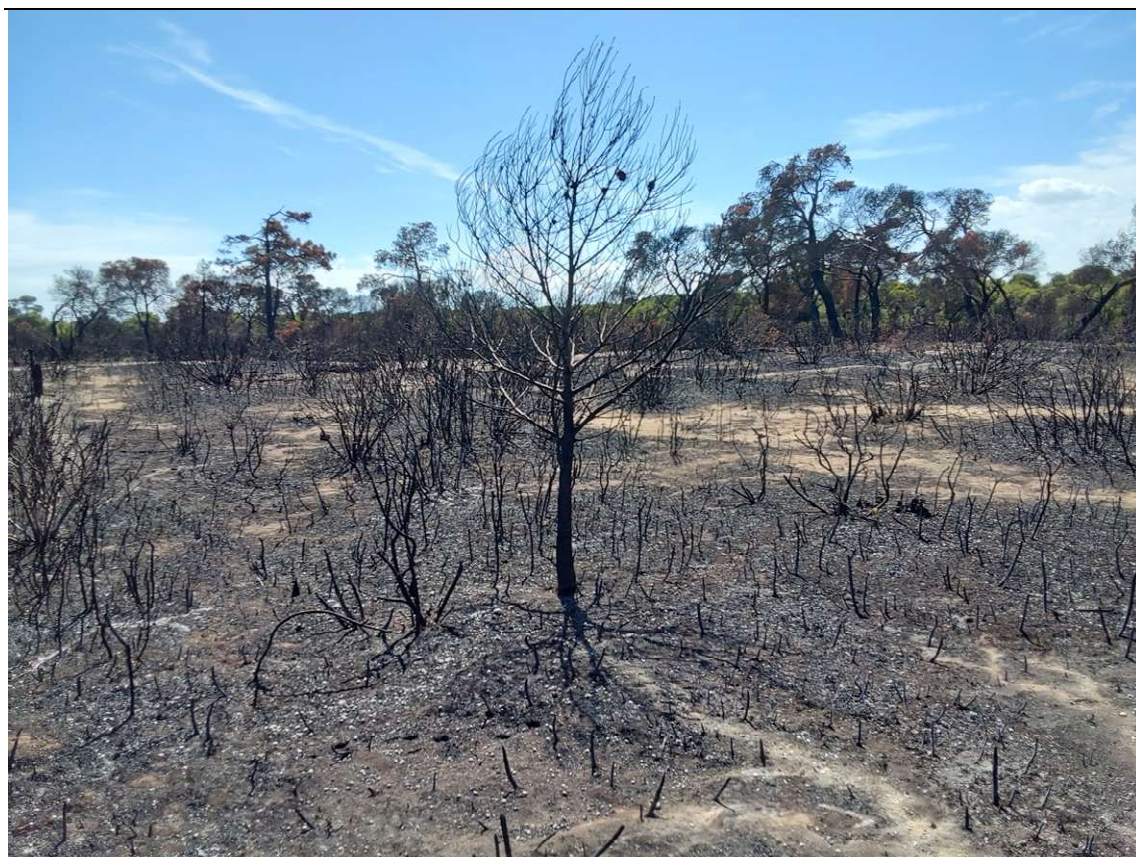
Figura 19. La regeneración del pinar en el perímetro del incendio de 2005 era muy escasa. En la imagen un ejemplar regenerado de aquel incendio, quemado en el incendio de 2026.

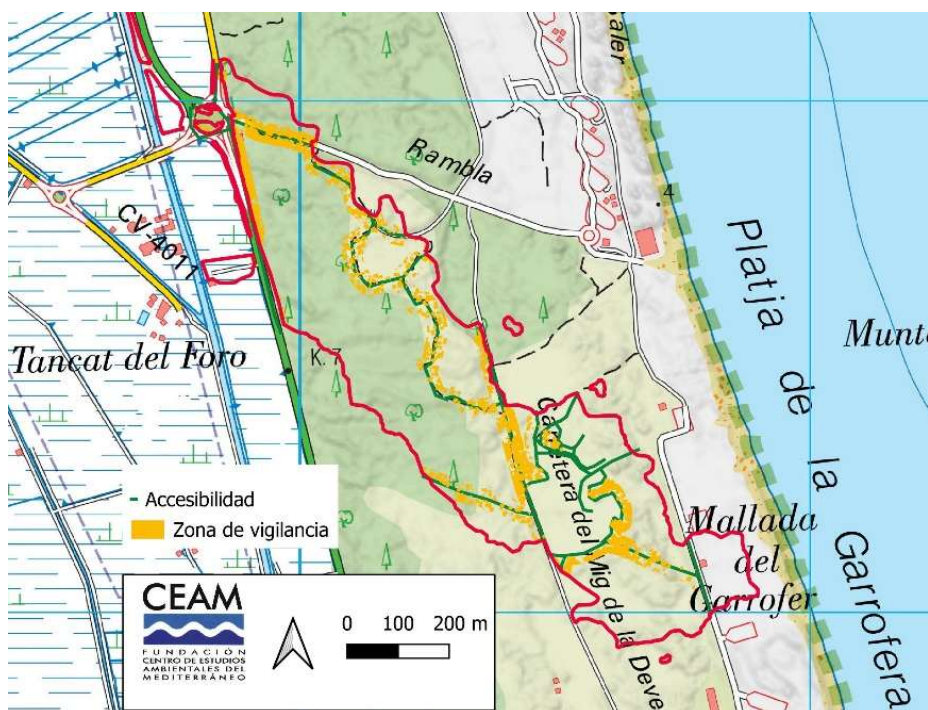
Figura 20. En verde identificación de zonas de acceso y posible circulación de senderistas. Naranja, banda de inspección de 20 m. de ancho a ambos lados de las zonas de acceso con presencia de arbolado (4,1 ha en total).

- 3- Si han muerto pinos cerca de zonas de paso, se programa su tala, para evitar que su caída pueda provocar daños a las personas. El plazo para efectuar esta tala está en torno a 1 año desde que se produjo el incendio.

La prevención de daños físicos a personas constituye la máxima prioridad. El Plan de ordenación ya considera la acción *“A-09 Abatiment d'arbres afectats per incendis forestals. Els arbres que moren a conseqüència dels incendis forestals han de ser abatuts per a evitar que causen accidents. La tala s'executarà prenent les mesures oportunes per a minimitzar els perjudicis a la regeneració de la zona incendiada”*.

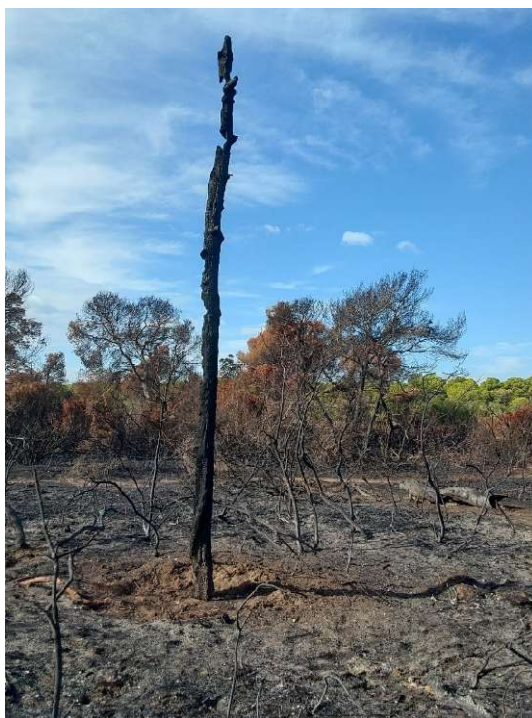
Figura 21. Ejemplar muy inestable que, ante un episodio de fuerte viento caerá al suelo.

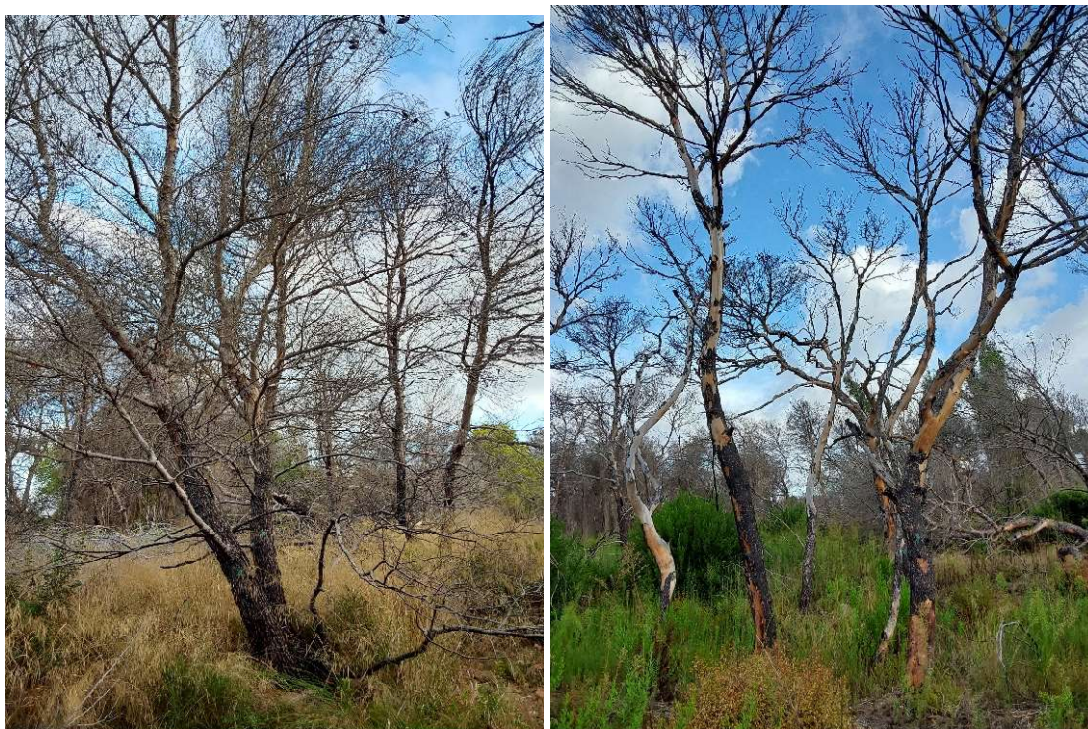
Figura 22. Rodal de pinos quemados todavía en pie, procedentes del incendio de 2014.

La norma de gestión establece, con carácter general, que no se retirará la madera muerta, actuando únicamente para abatir los árboles peligrosos y retirar focos de insectos que pudieran causar daños en árboles sanos.

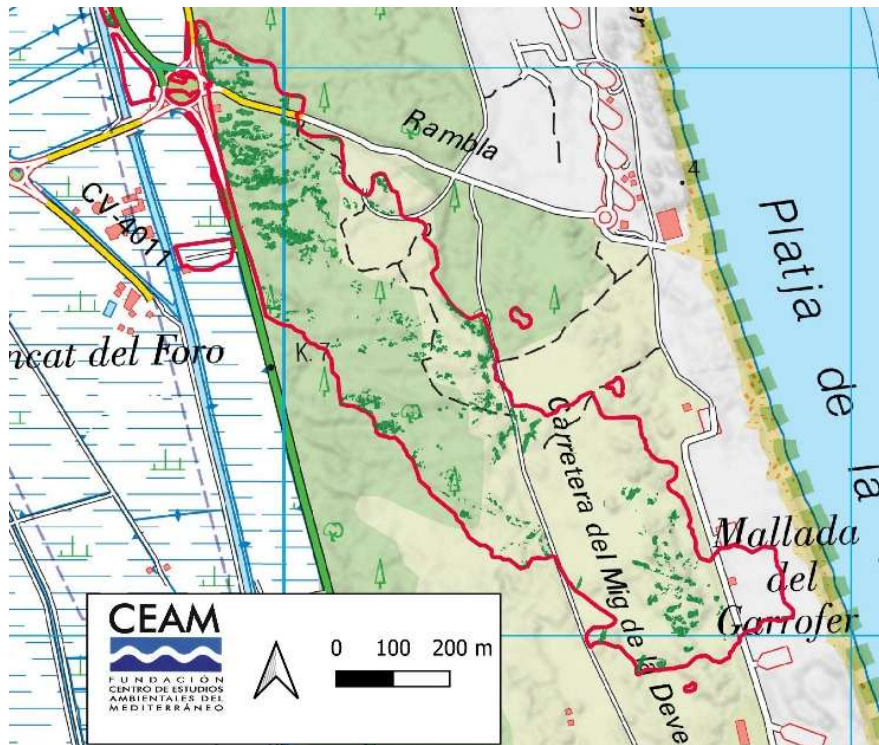
Figura 23. Localización de pequeñas depresiones, con orientación norte situadas a distancias de hasta dos metros de zonas arboladas. Estas zonas constituyen microambientes favorables; suponen un total de 3,4 ha.

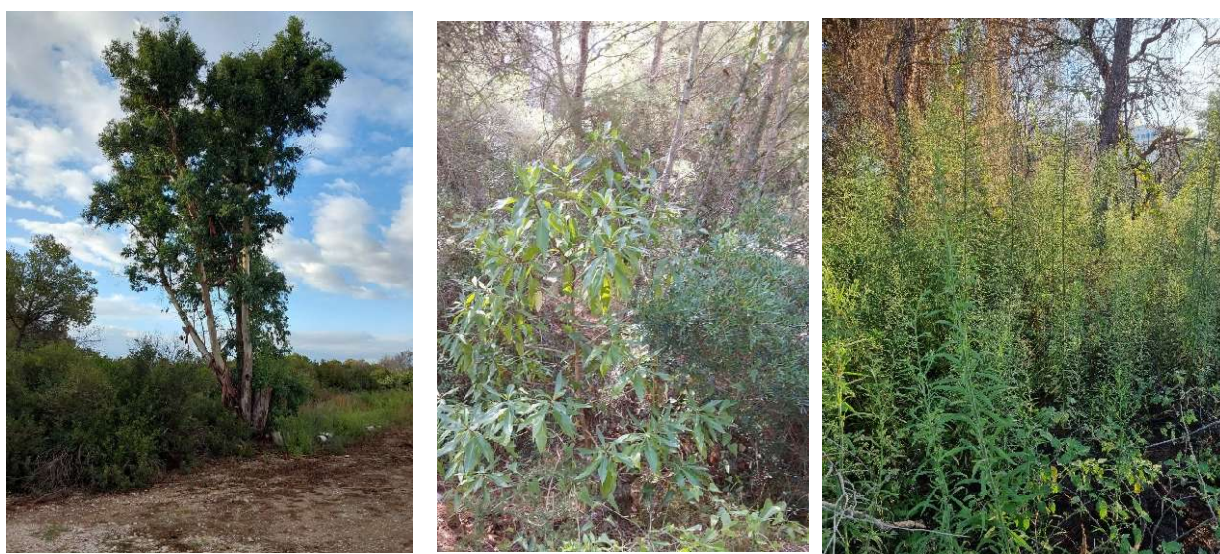
Durante la prospección se han identificado varias especies exóticas o invasoras, alguna de ellas con efectos negativos sobre la regeneración (*Erigerum canadensis* o *Conyza canadensis*). Si bien el Plan de ordenación ya contempla este tipo de actuaciones (A-15, A-16) sería recomendable su aplicación en la zona quemada.

Figura 24. Izq. Ejemplar de eucalipto; centro: ejemplar de gandul; derecha rodal de *Conyza canadensis*

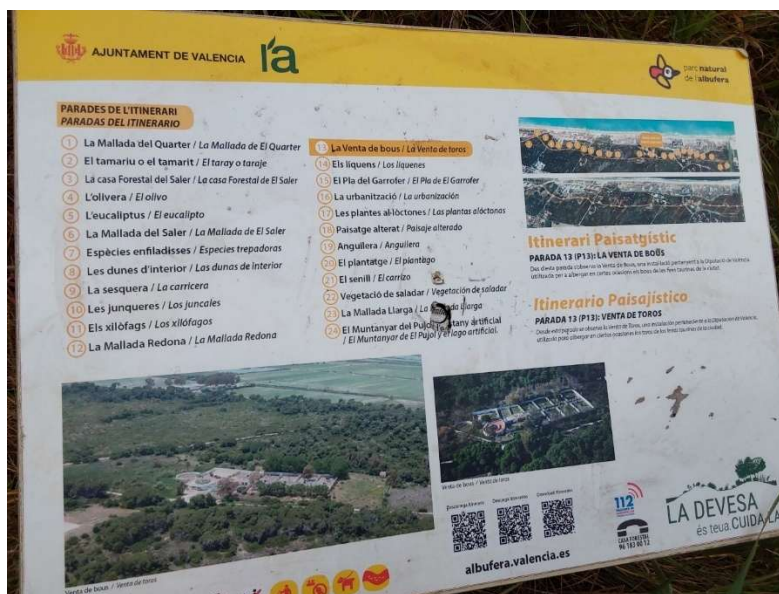
El incendio no ha dañado gravemente la infraestructura recreativa de La Devesa (figura 25). Sin embargo, podría ser interesante, desde el punto de vista de la divulgación y concienciación del impacto de los incendios forestales, actualizar los paneles informativos informando de los efectos del incendio y sobre la restauración del bosque quemado.

Figura 25. Los carteles explicativos podrían adaptarse para reflejar la situación creada por el incendio, así como para ilustrar el proceso de restauración.
