INFORME SOBRE EL IMPACTO DEL INCENDIO FORESTAL DE VILLANUEVA DE VIVER, 2023

Destinatario: *Conselleria d'Agricultura, Desenvolupament Rural, Emergència Climàtica i Transició Ecològica. D.G. Prevenció de incendios*

Redactado por: Alloza J.A., Santana V., Tomás O., Vallejo V.R.

3 de mayo de 2023

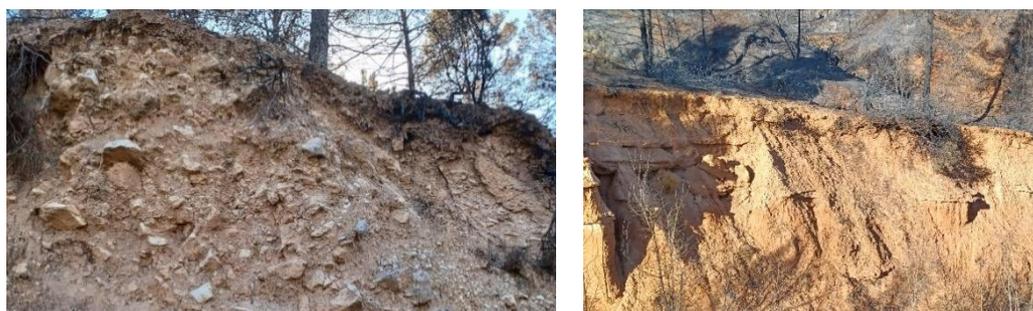
Figura 16. Sedimentos en laderas. Izq.; coluviones. Derecha: arcillas.

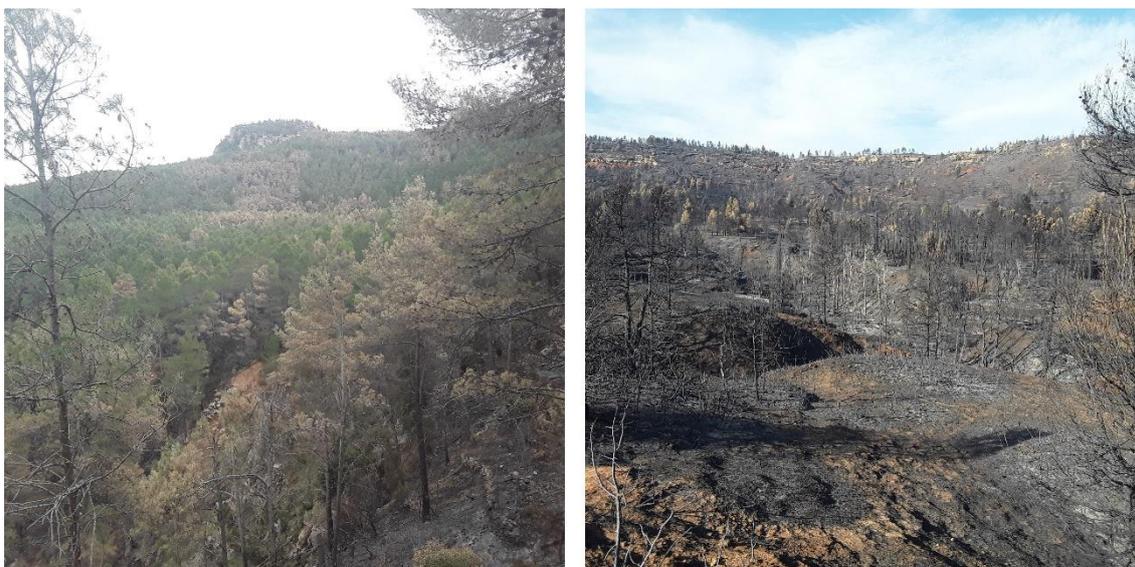
La unidad de “severidad en copa de alta-muy alta” ocupa un 39% de la zona quemada, y se localiza principalmente en la zona noroeste de la zona quemada, entre las poblaciones de Fuente de la Reina y la Puebla de Arenoso. También existe parte de esta unidad en la zona más al sur, en los alrededores de Montán. Por otro lado, la unidad de “Severidad en copa baja-media” se encuentra intercalada entre la unidad anterior, y ocupa una superficie de 56% (Figura 19).

Figura 19. Imágenes de las dos unidades definidas en el incendio de Villanueva de Viver de 2023. Izquierda, zona quemada con severidad baja y media en el Barranco de Maimona. Derecha, zona quemada con severidad alta y muy alta en la zona de la Solana.

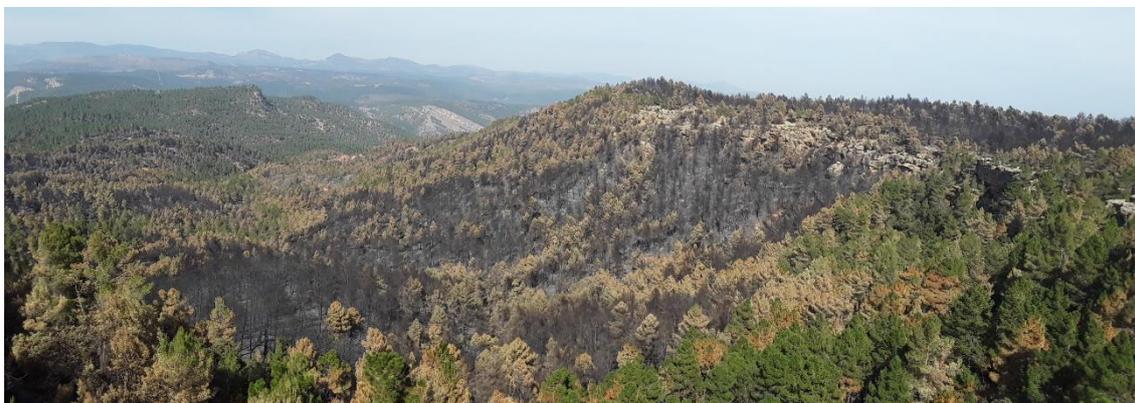
Figura 20. Pinar afectado de forma heterogénea por el Incendio de Villanueva de Viver de 2023. Zona de las Lomas.

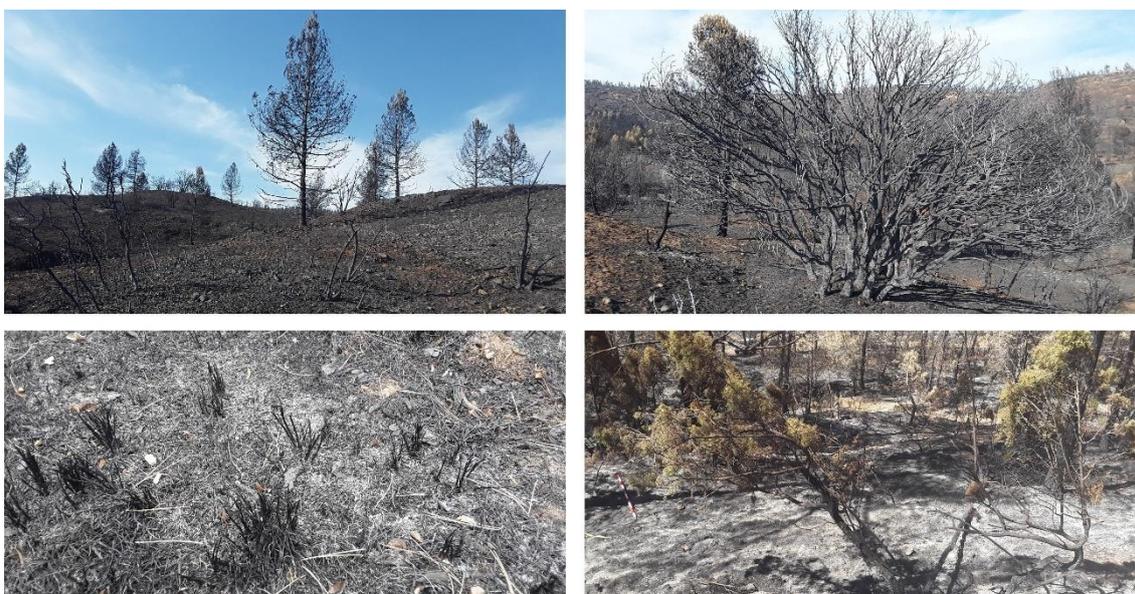
Figura 21. Arriba izquierda, pinar disperso de baja densidad en la zona de la Solana. Arriba derecha, Carrasca afectada por el incendio. Abajo izquierda, detalle de vegetación herbácea (lastón) afectada por el incendio. Abajo derecha, sotobosque afectado por el incendio en laderas cercanas a “La Cabeza”.

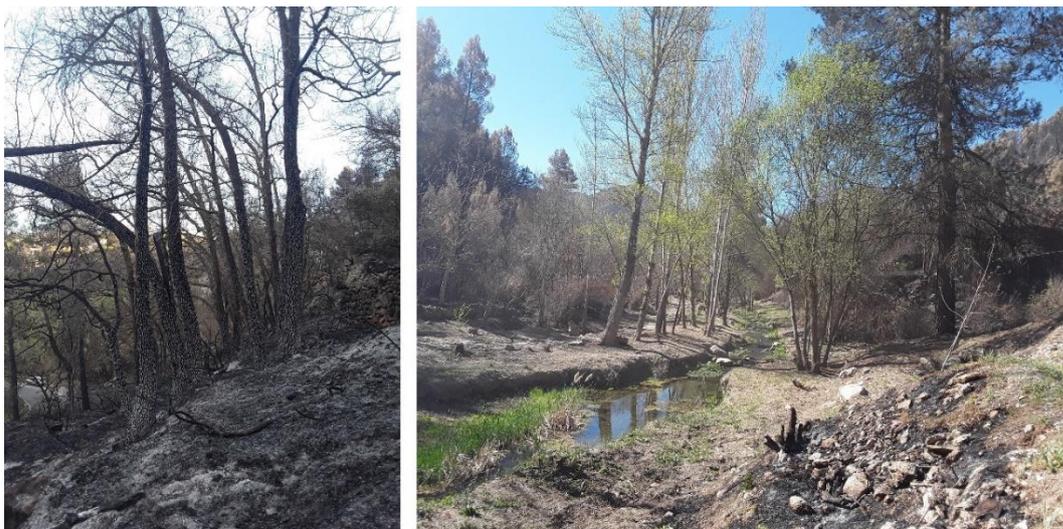
Figura 22. Izquierda, zona de umbría con presencia de rodales de *Quercus faginea* en los alrededores de Fuente de la Reina. Derecha, vegetación típica de ribera afectada por el fuego en los alrededores de Montán.

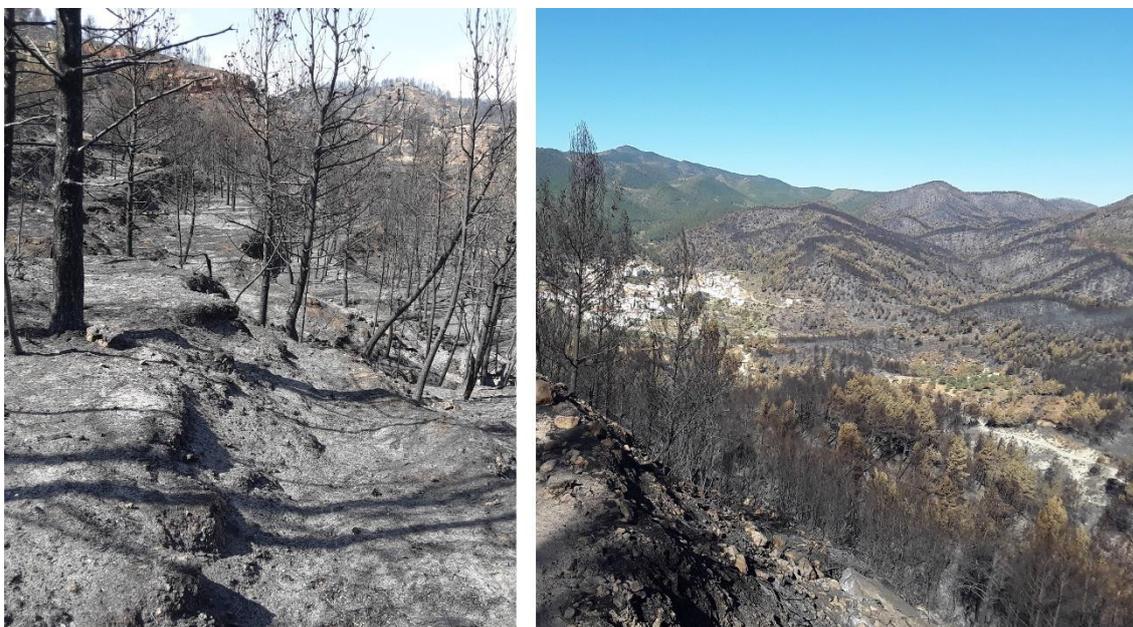
En base a las observaciones de la prospección de campo, se constató que en la unidad de “severidad en copa alta-muy alta” el matorral se encontró mayoritariamente consumido con severidad muy alta, de la misma manera que las especies herbáceas también se vieron totalmente consumidas (83% de los puntos). La severidad en el suelo también siguió el mismo patrón que el sotobosque, y el consumo de la hojarasca fue total en el 83% de los puntos (Figura 24, Tabla 8). No obstante, la presencia de cenizas blancas en el suelo, indicando un alto consumo de materia orgánica y muy alta severidad, fue baja. Sólo se encontró de forma puntual, y bajo acúmulo de combustible en el 35% de los puntos.

Figura 24. Imágenes de vegetación afectada con severidad muy alta (izquierda), en la zona de El Toscacho. Paisaje afectado con severidad en copa alta-muy alta en los alrededores de Montán.

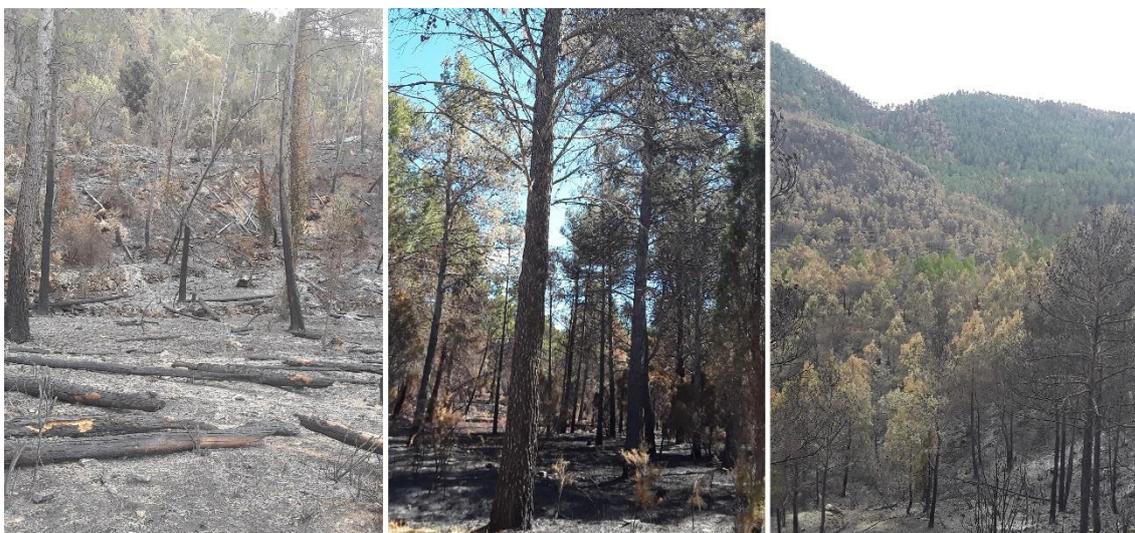
Respecto a la unidad de “severidad en copa baja-media”, la severidad en el matorral fue algo menor. En este caso la severidad fue alta en todos los puntos muestreados (100% de los puntos), quedando algunas hojas y ramillas finas por consumir. La vegetación herbácea fue totalmente consumida en todos los casos. El consumo de la hojarasca fue también menor, quedando parcialmente consumida en el 60% de los puntos observados (severidad media) (Tabla 8). Es interesante destacar que la presencia de cenizas blancas, indicadoras de muy alta severidad y consumo de materia orgánica, fue muy variable. En algún caso (20% de los puntos), se observó una presencia muy alta (generalizada). Se trata de zonas con presencia de troncos y madera muerta caída por temporales previos o la simple madurez de la masa forestal. El consumo de esta madera muerta creó una severidad muy alta en el suelo, pero no llegó a afectar a la copa (Figura 25).

Figura 25. Izquierda, zona con presencia de cenizas blancas por consumo de madera muerta en la zona del Barranco de Maimona. Centro, pinar afectado con severidad baja. Derecha, mosaico de severidades a nivel de paisaje, con severidad alta en primer plano y severidad media y baja al fondo.

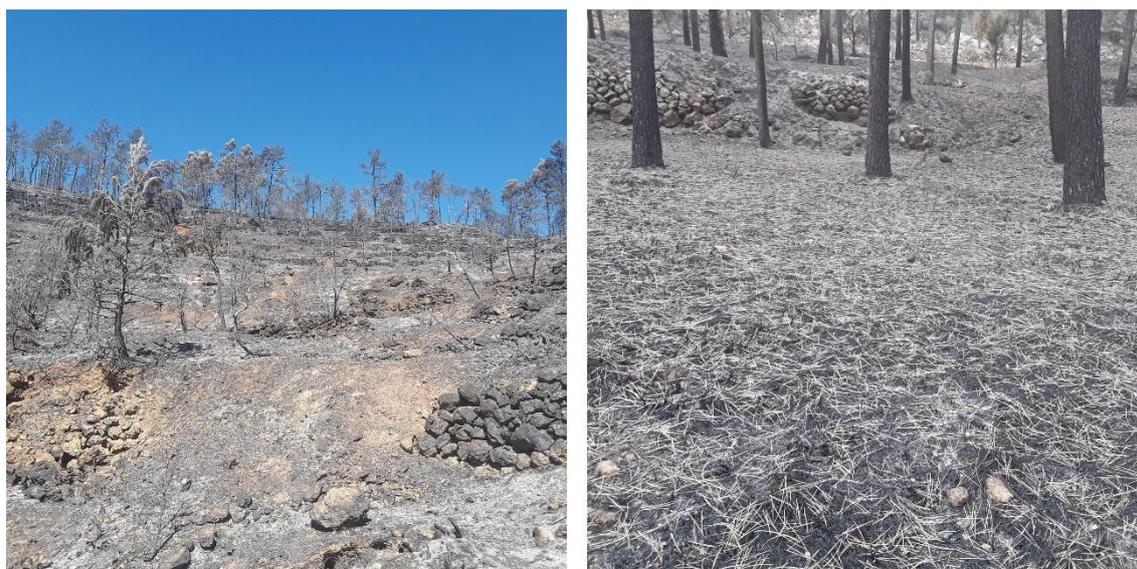
No obstante, en la zona quemada se pueden distinguir diferentes grados de riesgo de erosión según la severidad del incendio. La unidad ambiental con mayor riesgo de erosión es la “Severidad en copa alta-muy alta”. Esta presenta un riesgo significativo debido a la gran cantidad de suelo desnudo presente por consumo de la hojarasca (>60%) (Tabla 9). A este aspecto se debe añadir la ausencia de hojarasca que cubra y proteja el suelo en el corto y medio-plazo (Figura 26). El mayor consumo de las acículas de pino por el fuego evita que esta pinocha pueda caer en las próximas semanas y proteja el suelo frente a la erosión en futuras lluvias intensas. No obstante, la caída de pinocha puede ser variable, cubriendo entre 30-60% del suelo en algunas zonas de severidad alta, pero siendo muy baja (<30%) en zonas de severidad muy alta. Por lo tanto, en esta unidad el riesgo de erosión se considera entre alto y muy alto, siendo mayor en las zonas de alta pendiente (>45%) que puedan potenciar los procesos de arrastre de sedimentos.

Figura 26. Imágenes de detalle del riesgo de erosión. Izquierda, zona con suelo desnudo debido a la alta severidad del incendio, Hoya Zan. El desmoronamiento generalizado de los muros de los bancales y la alta pendiente incrementan el riesgo de erosión. Derecha, caída de la pinocha en zonas quemadas con severidad media que mitigarán la erosión, Barranco de Maimona.

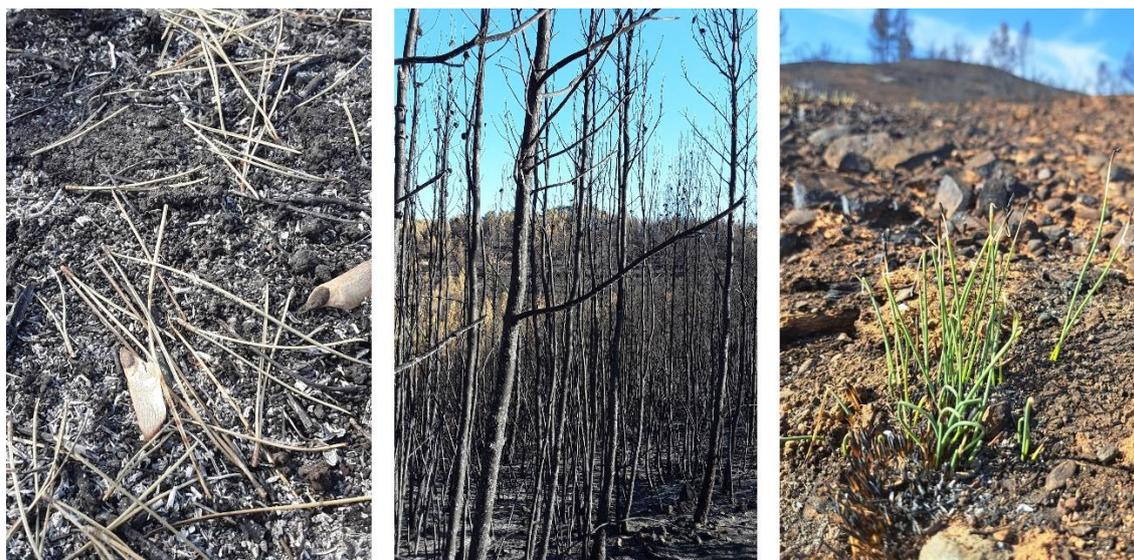
Figura 27. Indicios de la capacidad de regeneración. Izquierda, dispersión de semillas de pino tras la apertura de piñas serótinas a consecuencia del incendio. Centro, pinar regenerado con alta densidad después de un incendio en 1994 en los alrededores de Montán. Derecha, rebrote de *Aphyllantes monspeliensis* a los pocos días del incendio en el paraje de la Solana.

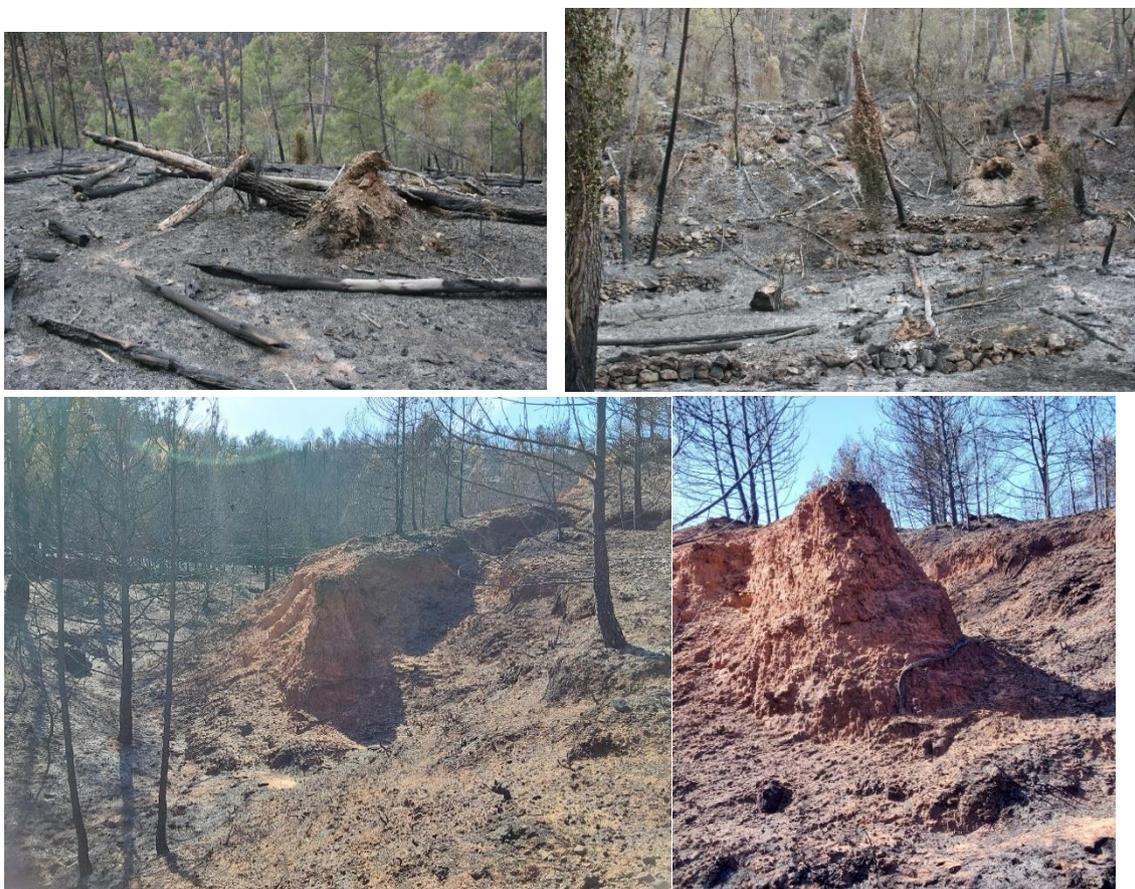
El incendio supone una perturbación sobre ecosistemas que en ocasiones ya presentaban una degradación previa, como se manifiesta por la presencia de regueros, cárcavas y muros de bancales desmoronados (Figura 28). La prospección de campo ha permitido identificar las zonas más degradadas para, en función de los procesos de degradación previos al incendio y aquellos que pueden verse activados por el fuego, establecer unas recomendaciones para realizar actuaciones urgentes de mitigación y restauración.

Figura 28. Sup Izq.: la presencia de restos de madera procedente de los efectos de temporales, con el descalzado de troncos, es habitual por toda la zona quemada. Derch: muros de bancales desmoronados junto con troncos descalzados. Inf.: cárcavas desarrolladas en los márgenes de zonas abancaladas

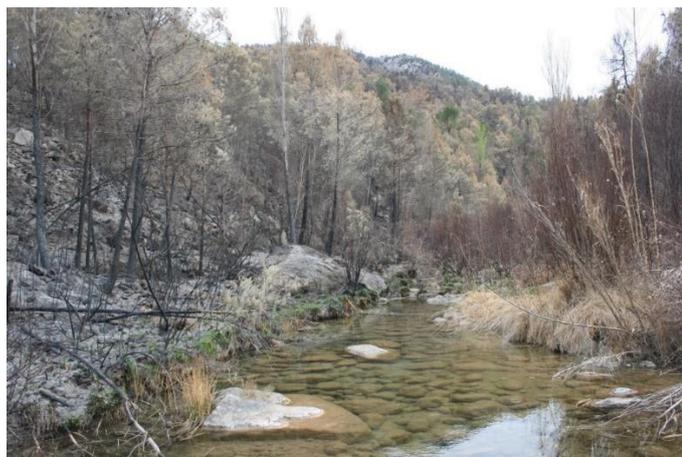
Figura 33. Los fondos de barrancos presentan una vegetación empobrecida en especies autóctonas de ribera.

- Incremento de biodiversidad e incremento de la cobertura de especies rebrotadoras, especialmente arbóreas y de matorral. Actuación que se podría localizar en las laderas abancaladas, con mayor profundidad de suelo y orientación norte.
- Actuaciones para la mejora de la biodiversidad, especialmente en fondos de barrancos, actualmente con una vegetación totalmente alterada y pobre en diversidad de especies de ribera.

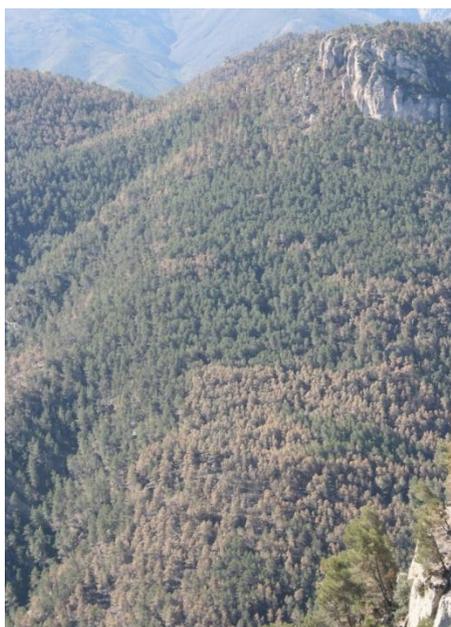
Figura 34. Ladera parcialmente afectada por el incendio, con presencia de pinos que pueden ser un foco de escolítidos.
