# INFORME SOBRE EL IMPACTO DEL INCENDIO FORESTAL DE La Vall d'Uixó, 2026

Redactado por: Alloza J.A., Salesa D.,  
Vallejo V.R.

13 de agosto de 2026

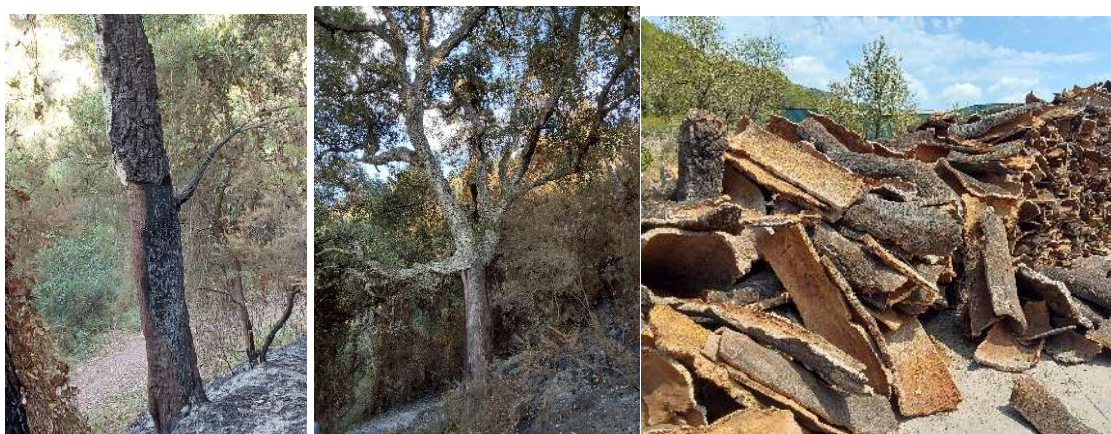
Figura 6. Izq. Ejemplar de alcornoque descorchado recientemente y afectado con alta severidad por el incendio. Centro: ejemplar adulto con marcas antiguas de descorchado. Derecha: almacén de cortezas en una empresa local.

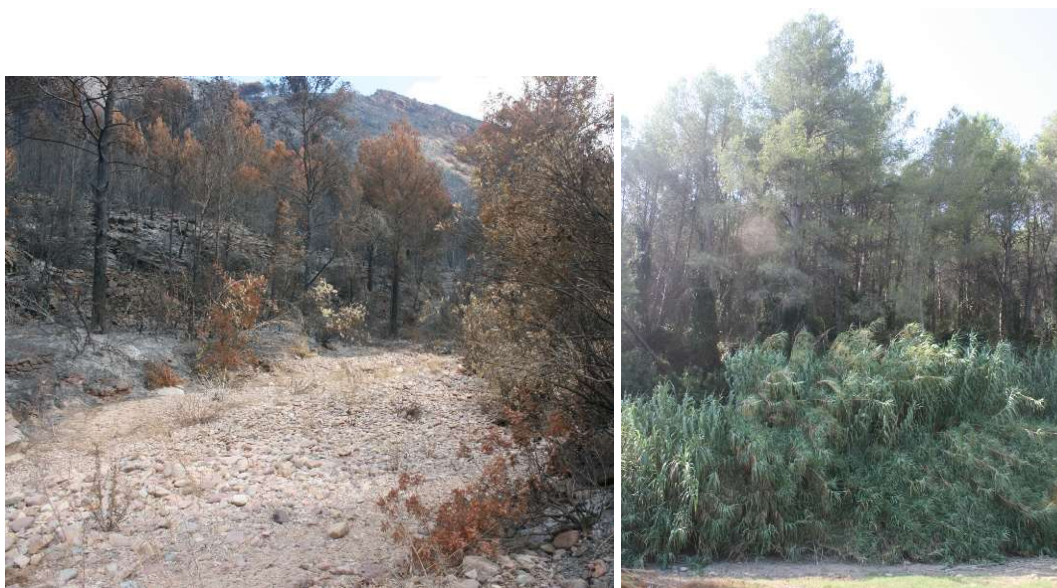
Figura 19. Detalle de cauces de barrancos con ausencia de vegetación de ribera autóctona. Izq. tramo del barranco de Artana. Derecha: barranco en Artesa.

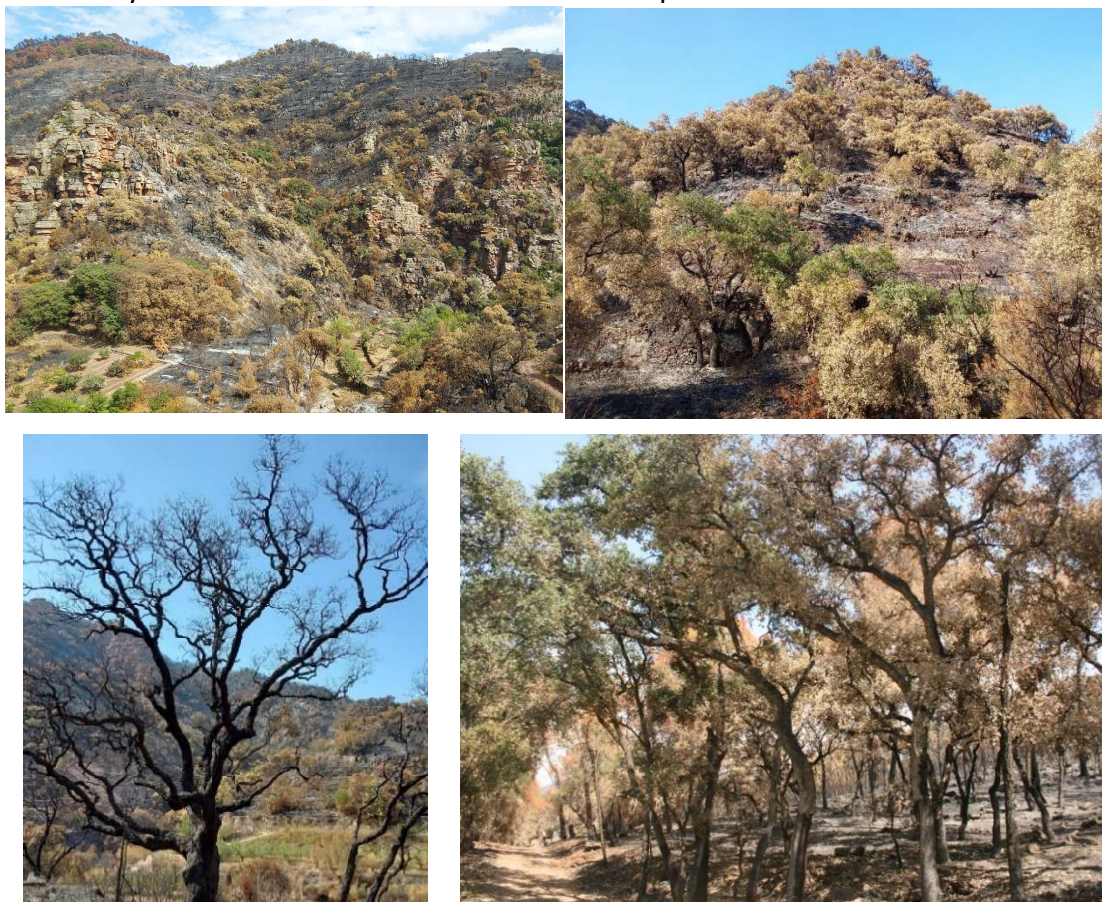
Figura 32: superior rodales quemados con severidad Alta-media. Izq. Laderas del Castro, derecha Bco Eslida. Inferior izq. Ejemplar afectado con severidad muy alta. Derecha rodal próximo a Urb. Font de la Figuera

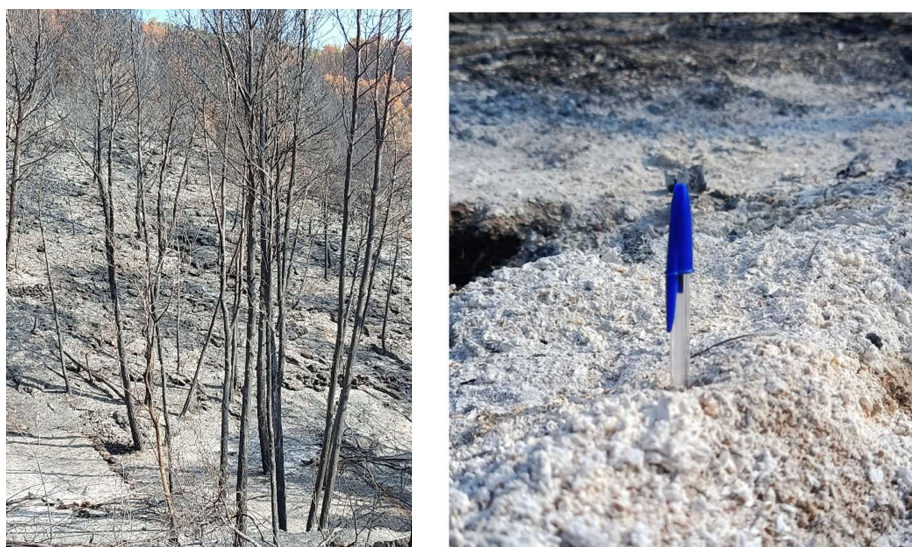
Figura 34. Izq. Rodal quemado con severidad muy alta en La Massadeta. Derecha: acumulación de cenizas blancas en La Gorreta por la elevada severidad del fuego en el estrato herbáceo y arbustivo. Se utiliza un bolígrafo como escala (11 cm).

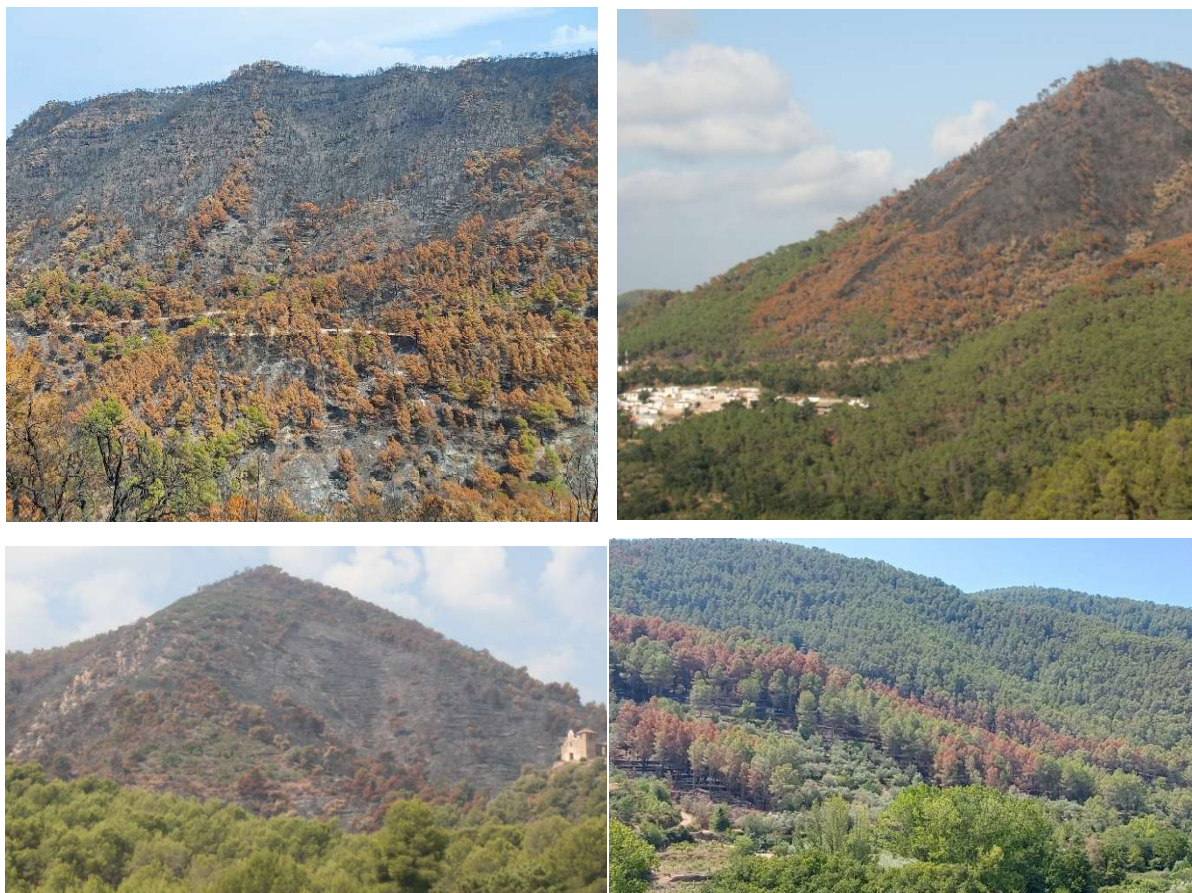
Figura 36. Superior: laderas afectadas con severidad muy alta. Izq.. El Forcall; derecha Laderas de El Bany. Inferior izq. ladera de El Montí. Derecha: laderas con baja severidad en Alcudia de Veo

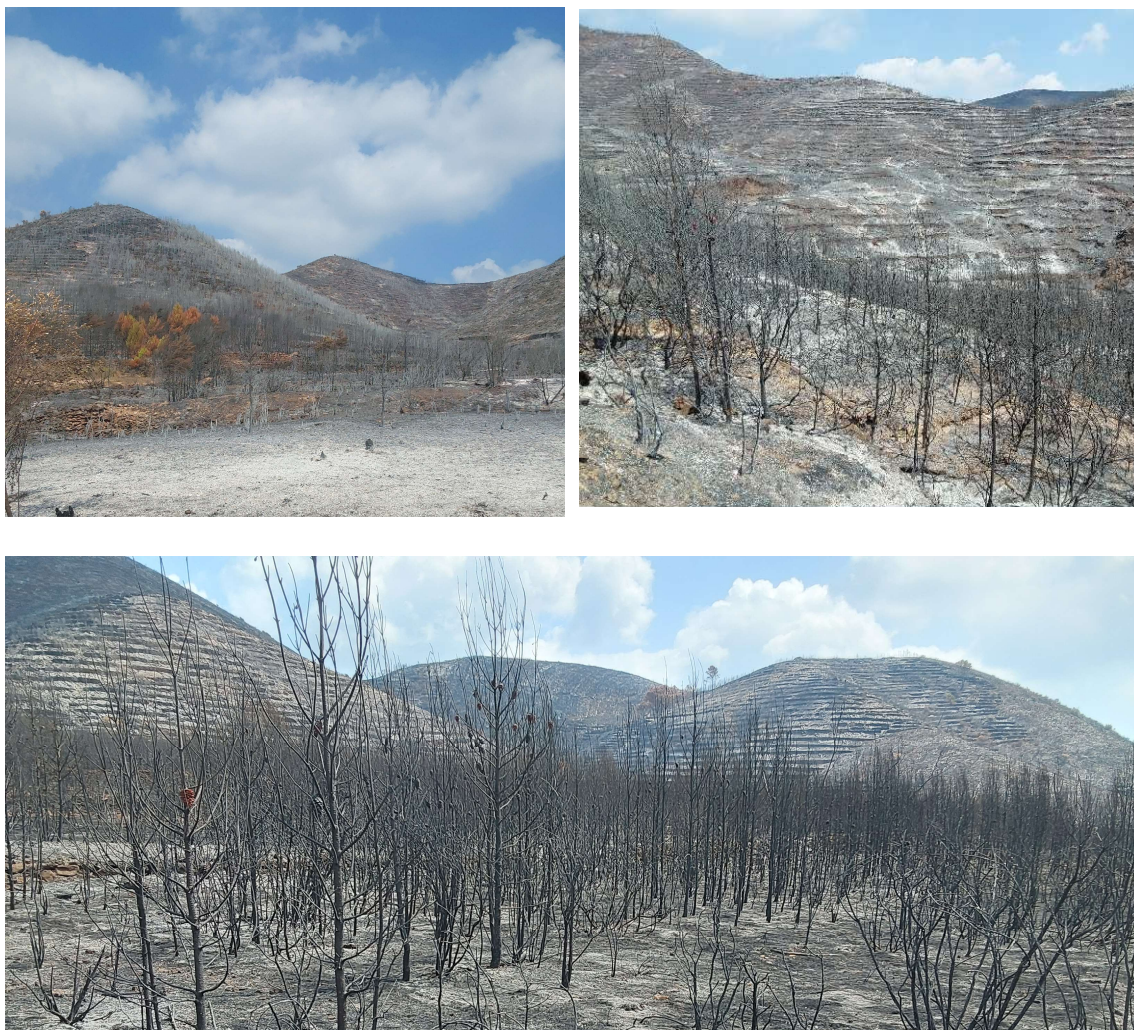
Figura 37. Regenerado de pinar del incendio de 2016 quemado con severidad muy alta. Imágenes en el entorno de la Xautena.

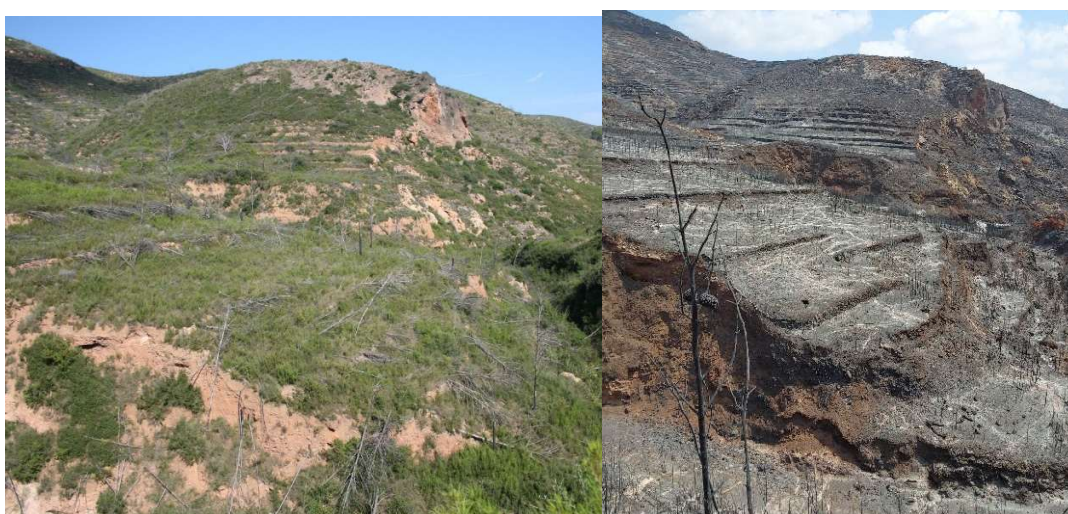
Figura 38. Colada de Xautena: izq. Imagen de 2021, donde se aprecian los restos de madera del incendio de 2016 y una elevada regeneración de pino carrasco. Derecha: imagen en 2026, con presencia generalizada de cenizas blancas.

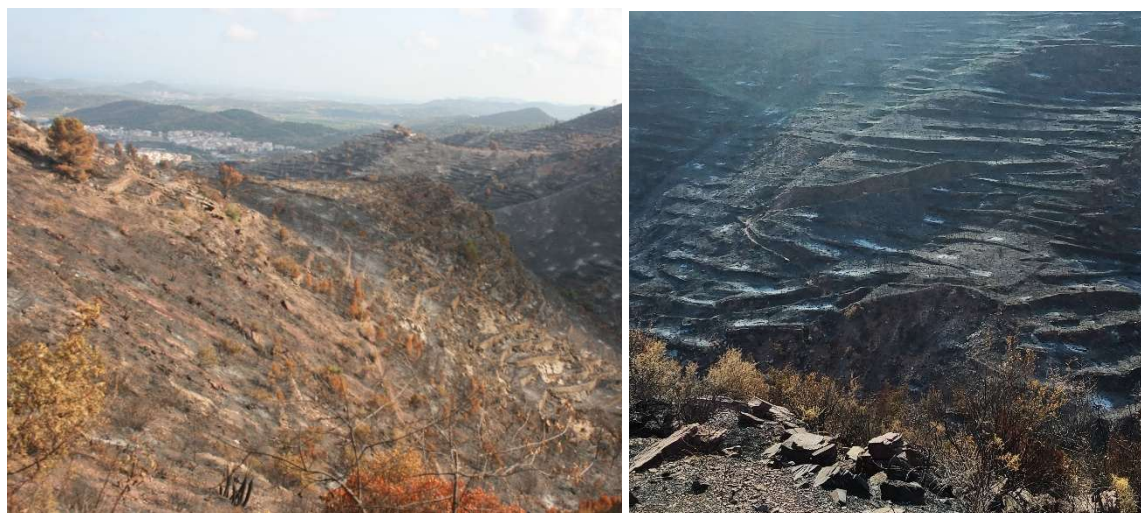
En general, la severidad ha sido heterogénea ya que la presencia de afloramientos rocosos y bancales en estados de degradación avanzados (p. ej., Barranc de l'Aigualit; Figura. 39; der), limitaban la continuidad del combustible y, por tanto, la severidad (Figura 39; izq.). Aunque en las zonas con mayor acumulación de combustible la severidad ha sido alta.

Figura 39. Imágenes de la unidad ambiental de matorral próximas al Barranc d'Aigualit (La Vall d'Uixó), la cual fue afectada también por el incendio de 2014. Izq.: Antiguas terrazas de cultivos colonizadas por matorral quemado con baja severidad. Al fondo se aprecia el casco urbano de La Vall d'Uixó. Der. Ladera del Pic de Sumet (La Vall d'Uixó) totalmente abancalada con acumulación de cenizas blancas

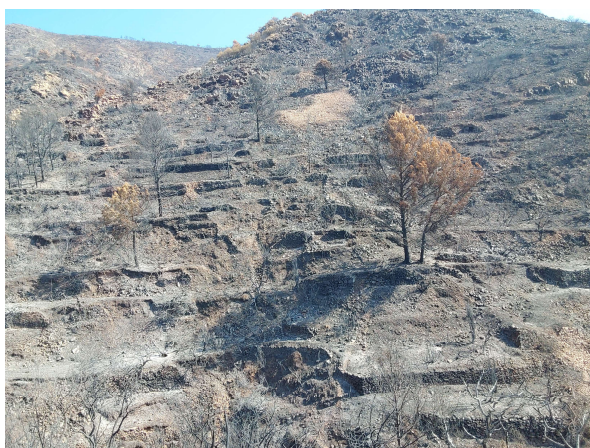
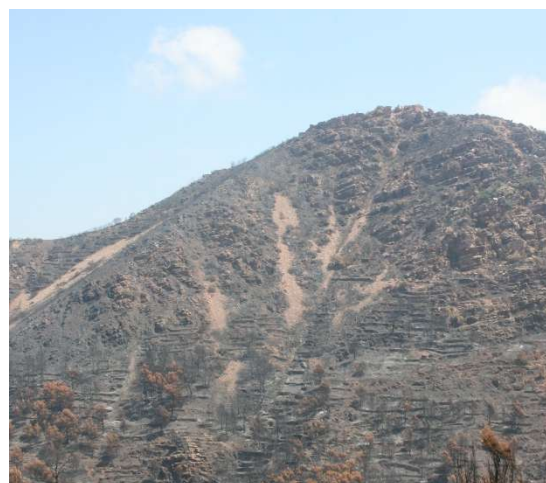
Figura 40. Las zonas con mayor riesgo de degradación son aquellas que previamente al incendio presentaban una degradación generalizada de los muros de los bancales abandonados. Izq. Collet de Mena. Derecha Cai de Penyalva

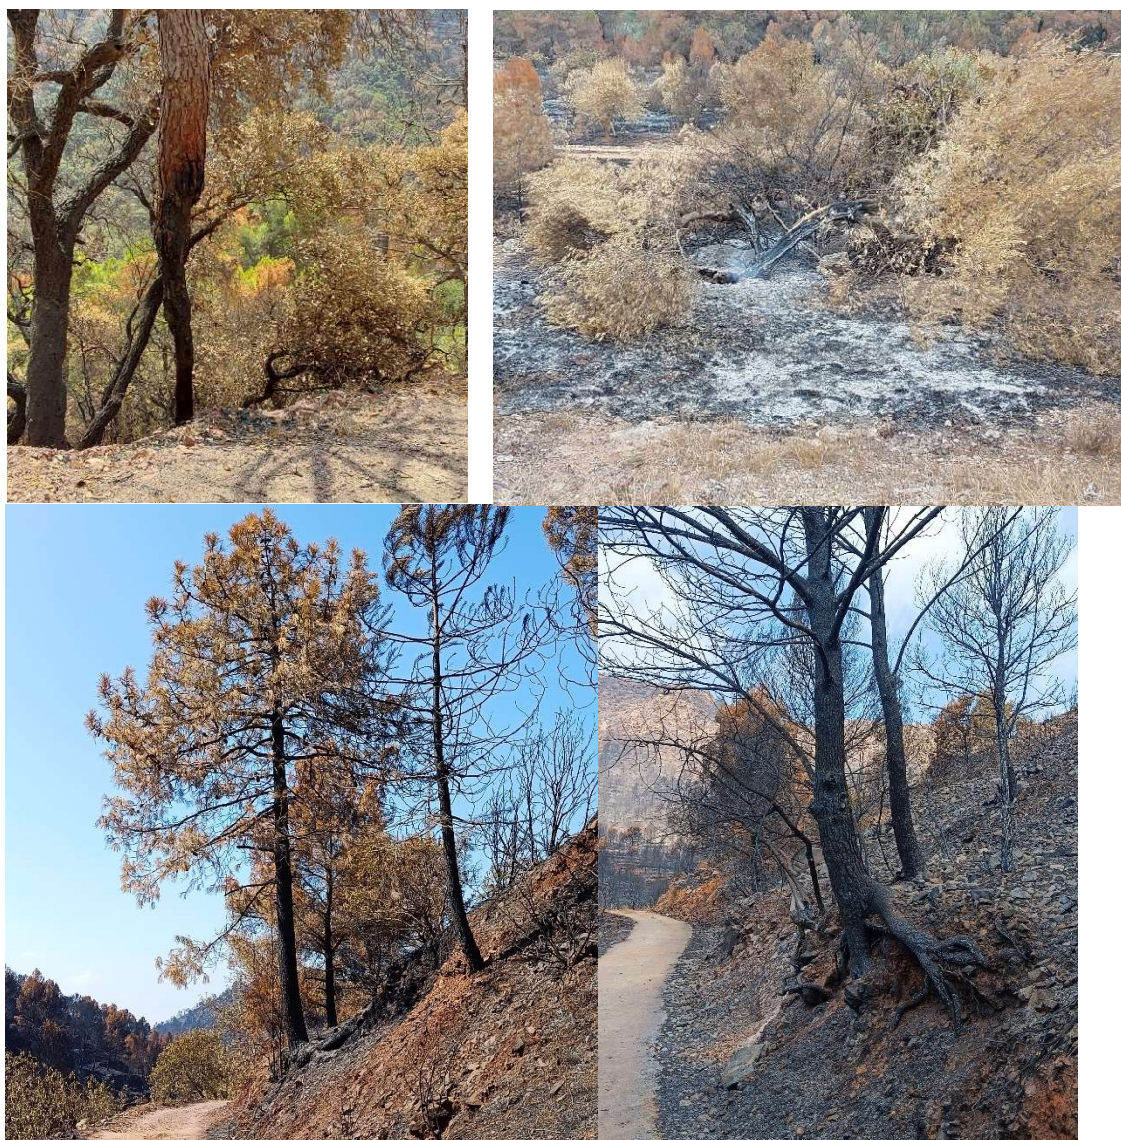
Figura 43. Superior: Izq. Ejemplar en margen de la pista de La Costera, con gran inestabilidad debido a la combustión parcial del tronco. Derecha: ejemplar de algarrobo caído por el peso de la copa por la combustión del tronco. Esta situación se ha visto de manera bastante generalizada por toda la zona con algarrobos. Inferior. Ejemplos de situaciones de riesgo: izq: Barranc de Turmó; der. Camí de la Font de Cabres (La Vall d'Uixó)

Las actuaciones más urgentes están relacionadas con la prevención de daños a personas e infraestructuras. En la zona forestal, uno de los mayores riesgos en el posincendio es la caída incontrolada de troncos sobre vías de comunicación.

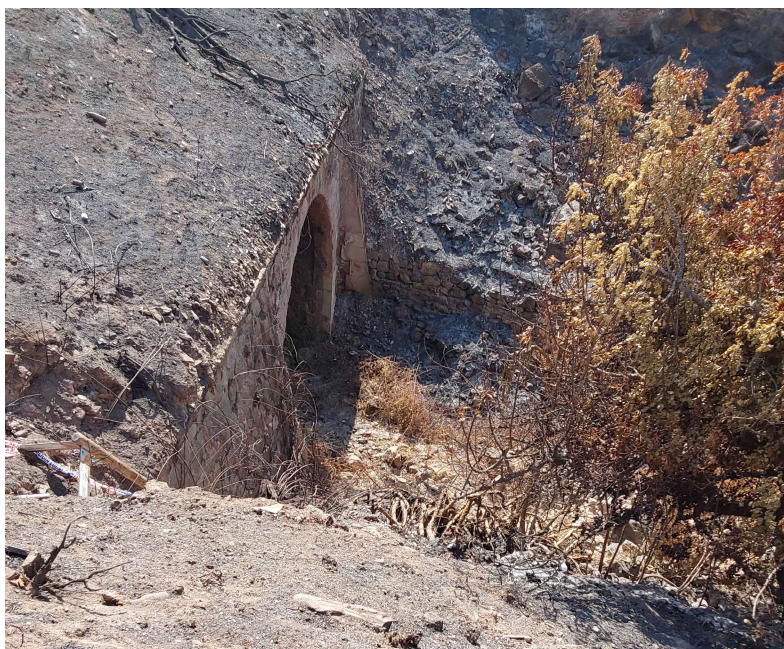
Figura 44. El Barranc d'Aigualit, cruza la CV-2281 con el encauzamiento que se muestra en la figura. Este barranco tiene una longitud de 3,75 km y drena una superficie de 225 ha. Se recomienda analizar la capacidad de arrastre de troncos y elementos grueso que puedan obturar el drenaje en caso de fuertes precipitaciones.

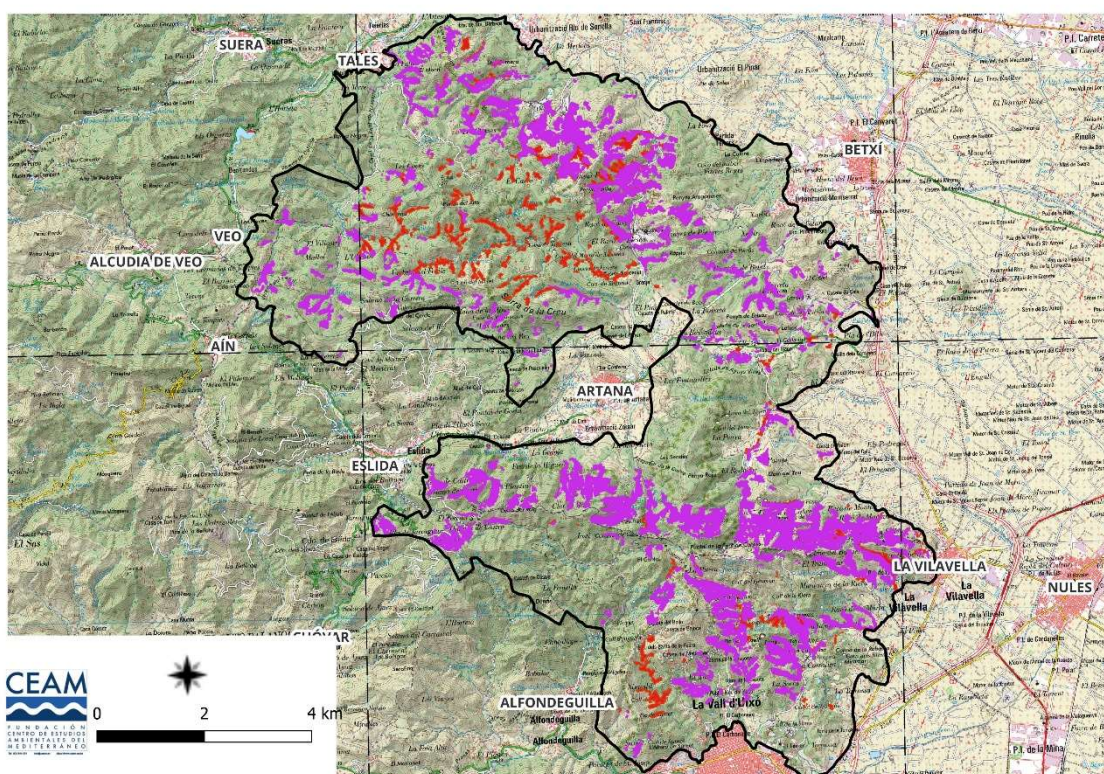
Figura 46. Zonas vulnerables a la erosión. En morado zonas donde además hay cobertura de pinar denso, donde la gestión de la madera quemada requiere actuaciones específicas.

Las zonas vulnerables están dispersas por todo el perímetro del incendio y muchas de ellas, en situaciones poco o nada accesibles. Una parte importante de estas zonas presentan arbolado denso (FCC  $\geq 20\%$ ) en las cuales la extracción de madera quemada debería considerar apeos controlados, fijación de troncos en sentido perpendicular a la pendiente y en las zonas accesibles, el triturado de troncos y ramas para su posterior aplicación como acolchado. En las laderas no abancaladas o zonas con bancales degradados se podrían construir fajinas y/o albarradas para romper las vías de circulación de las escorrentías.

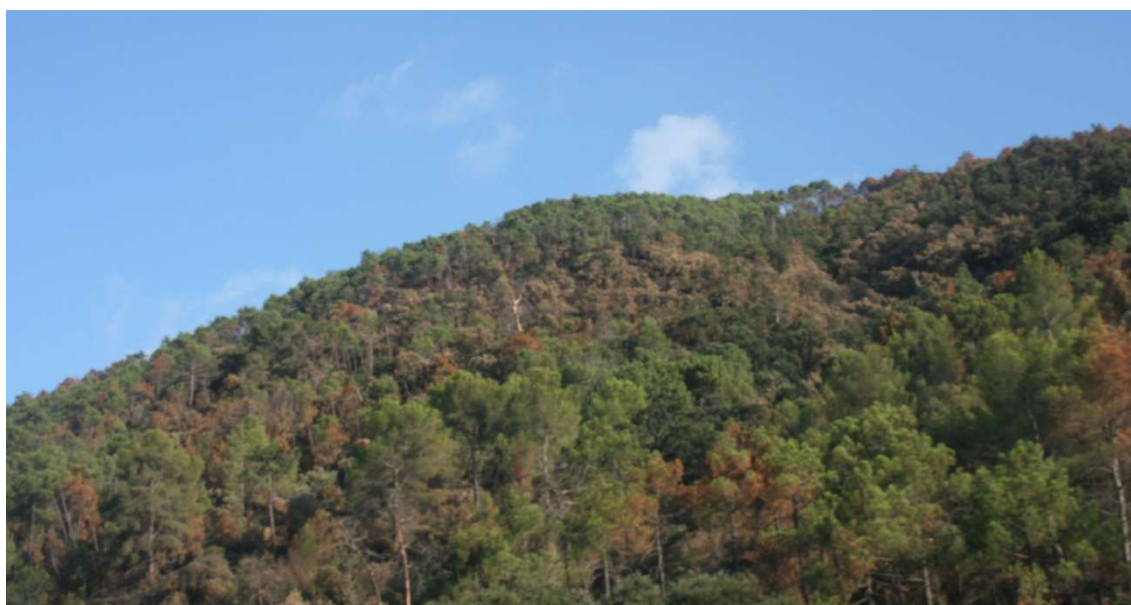
Figura 48. En el perímetro del incendio se concentra la mayoría de los rodales parcialmente afectados por el fuego. Son zonas de riesgo para la proliferación de plagas.

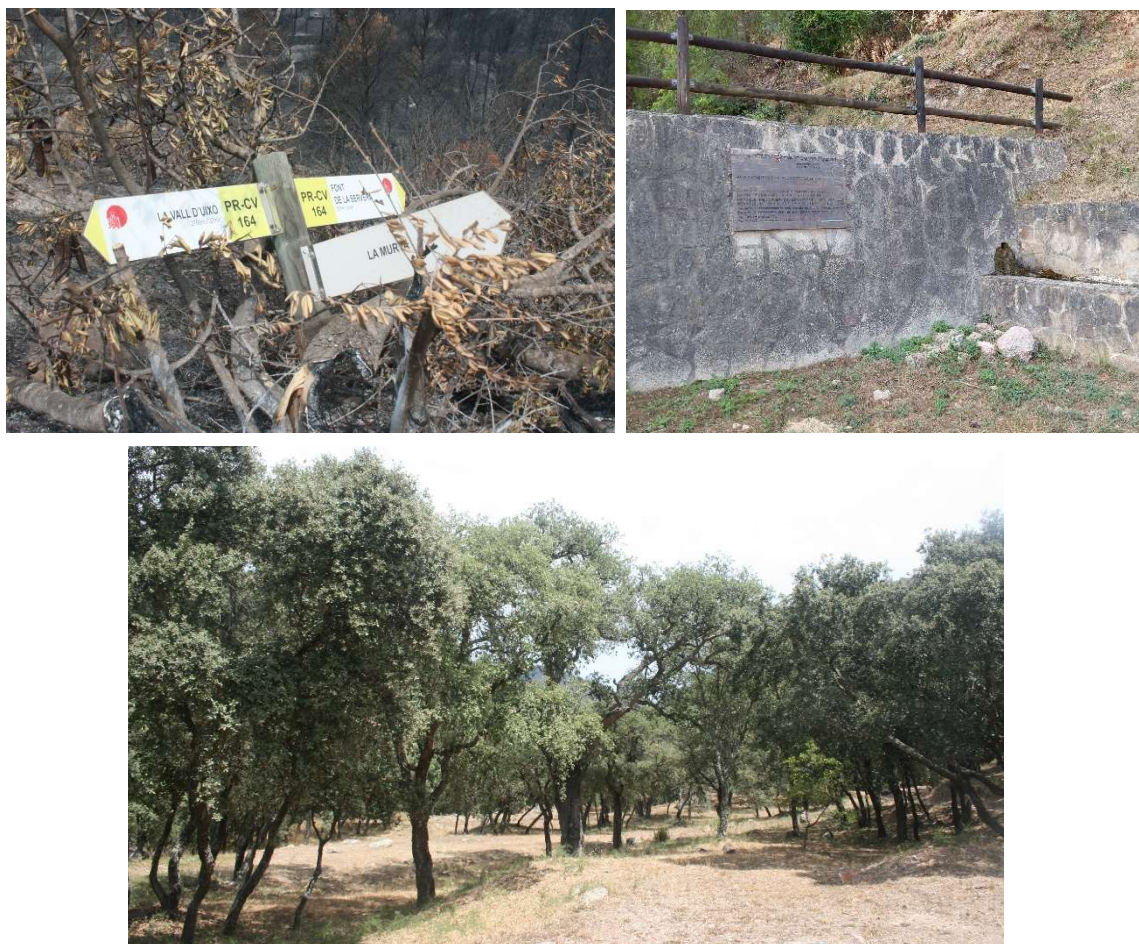
Figura 49. Superior: Izq. Señalización afectada por el incendio en el entorno de La Murta. Derecha: área recreativa en la Font de Montí. Inferior: Alcornocal en el área recreativa Las Carboneras.

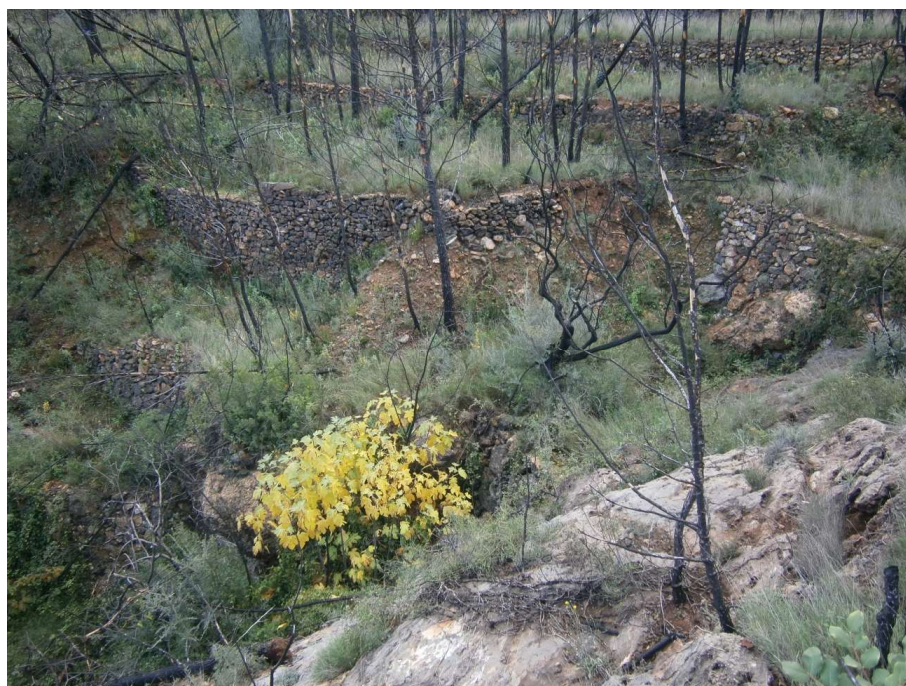
**Figura 6. Zona abancalada, con muros en proceso de degradación y presencia de especies arbóreas agrícolas.**

- Conservación de estructuras agrícolas tradicionales: los estrechos bancales situados sobre el fondo del barranco, y de aquellos más degradados y visibles, situados junto a taludes o pistas.
- Apeo de la madera quemada. Pese a que hay bastantes pistas en la zona, la extracción de la madera puede provocar importantes daños durante su arrastre, por lo que se propone su acumulación en la base de los muros.
- Desbroce selectivo de especies germinadoras, resalveo de rebrotadoras leñosas y poda de las especies agrícolas arbóreas.
- Plantación de especies rebrotadoras arbóreas y arbustivas altas para incrementar la biodiversidad. Se propone la introducción de especies como el alcornoque, el quejigo,

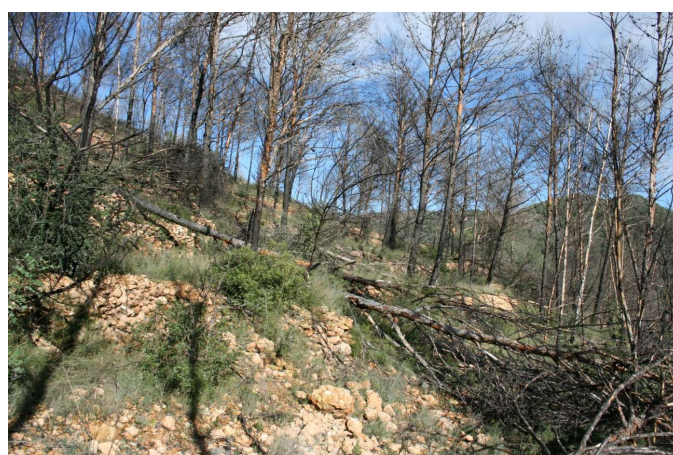
El área propuesta forma parte de una ladera abancalada, con muros en proceso de degradación, en la que se desarrollaba un denso pinar, en estado latizal antes del incendio. La acumulación de combustible, tanto por la alta germinación de aliaga y pino, como por la caída de madera quemada constituyen un importante riesgo para la propagación de un nuevo incendio. Además, la caída incontrolada de los pinos está favoreciendo la degradación de los muros (Fig. 20).

**Figura 20. Detalle del estado de la ladera, con madera quemada y muros de banales en proceso de degradación.**

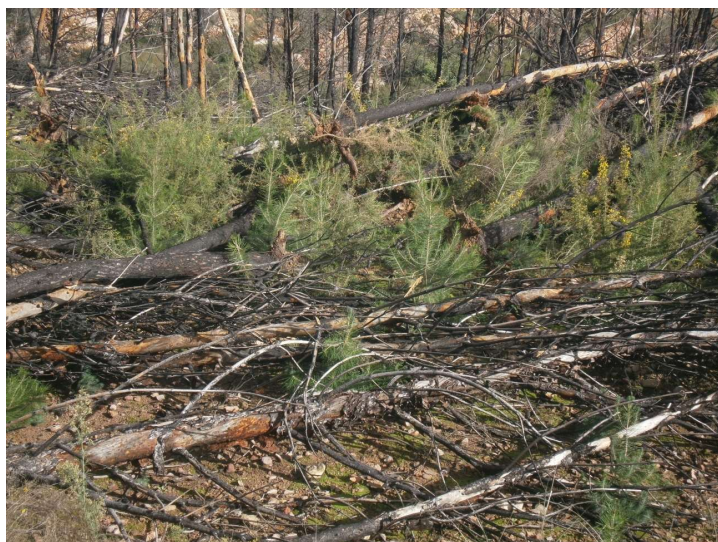
**Figura 21.** Detalle con acumulación de combustible (madera quemada caída) y germinación (pino y aliaga)

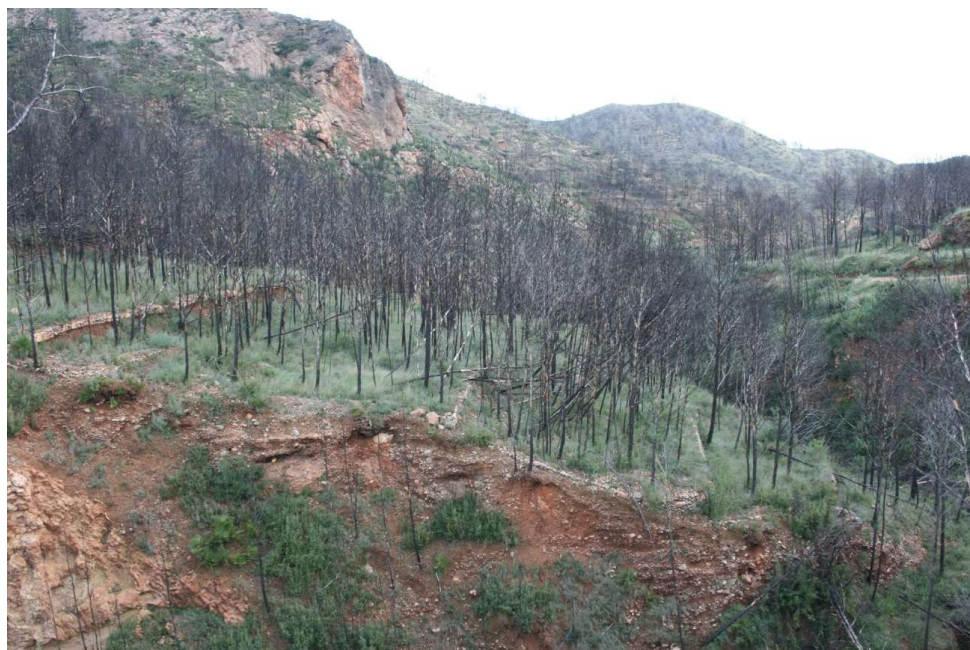
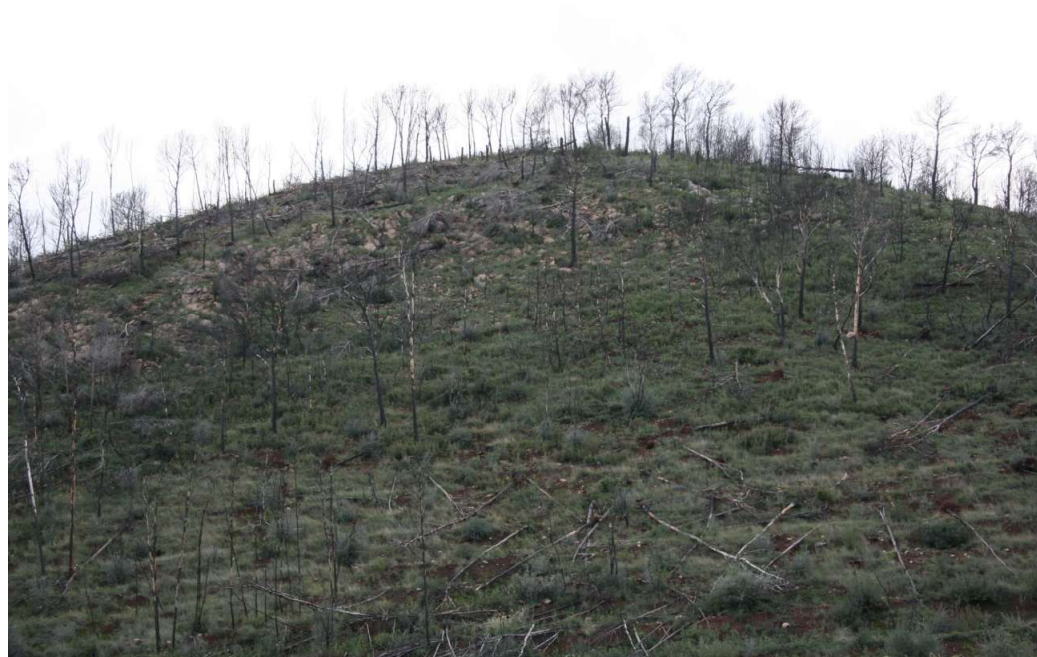
**Figura 23. Laderas abancaladas con madera quemada.**

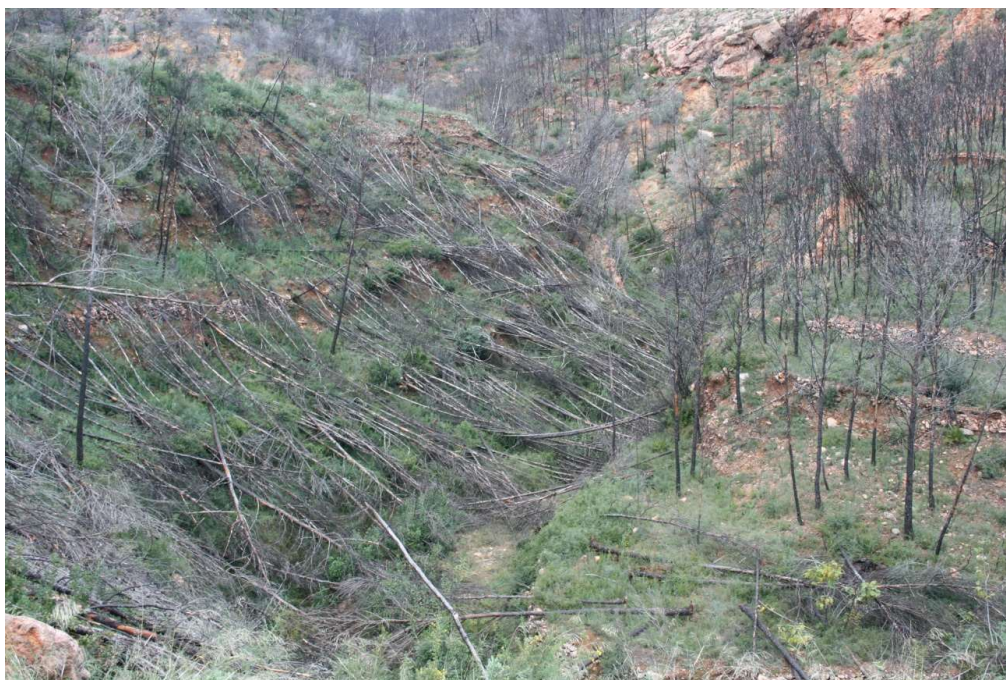
Figura 24. Barranco con acumulación de madera quemada.
