INFORME SOBRE EL IMPACTO DEL INCENDIO FORESTAL DE VILLANUEVA DE VIVER, 2023

Destinatario: *Conselleria d'Agricultura, Desenvolupament Rural, Emergència Climàtica i Transició Ecològica. D.G. Prevenció de incendios*

Redactado por: Alloza J.A., Santana V., Tomás O., Vallejo V.R.

3 de mayo de 2023

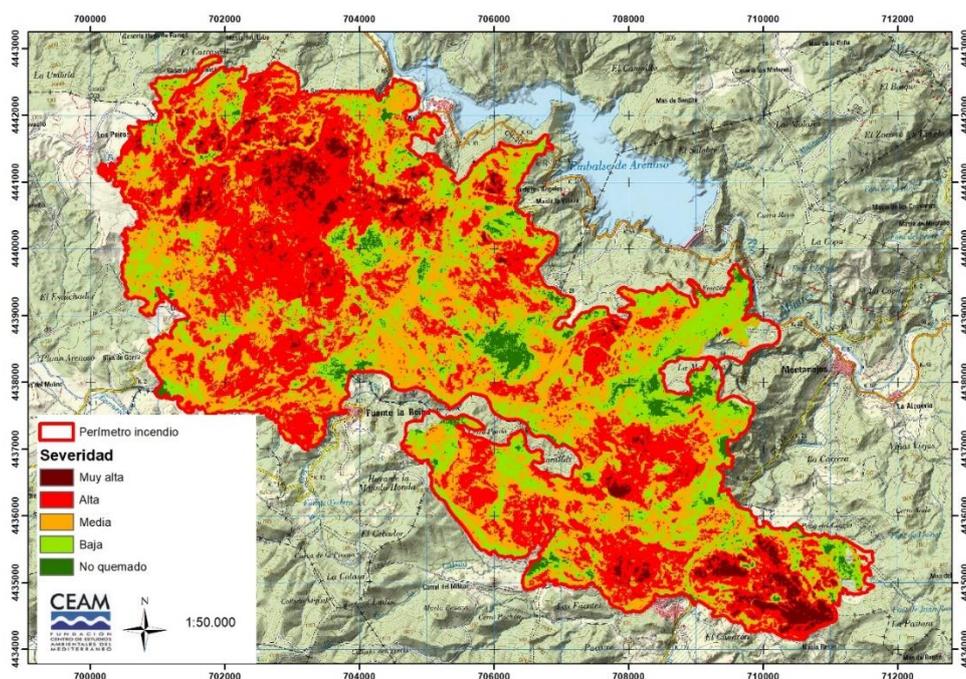
Figura 23. Mapa de severidad del índice dNBR obtenido mediante teledetección. Para su obtención, se ha calculado la diferencia proporcional en las bandas NIR y SWIR obtenidas con el satélite SENTINEL-2. Esta diferencia se ha calculado entre los días disponibles previos más cercanos a la fecha del incendio (21 de marzo) y los días posteriores más cercanos a la extinción del incendio (31 de marzo).

La categoría que mayor proporción ocupa en la zona quemada es la severidad media, con el 35% de la superficie quemada, que junto la severidad baja (21%) suman un 56% de la superficie con afección del fuego moderada (Tabla 7). Estas dos categorías conforman la unidad ambiental de “Severidad en copa baja-media”. Dentro del perímetro, se detectó un 5% de la superficie que no había sido quemada. Con mayor afección, encontramos un 34% de la superficie afectada con severidad alta y solamente 5% con severidad muy alta. Estas dos categorías conforman la unidad ambiental de “Severidad en copa alta-muy alta”. Las zonas con mayor afección de severidad la podemos encontrar en la parte noroeste de la zona quemada, comprendida al suroeste de la Puebla de Arenoso y el noroeste de Fuente de la Reina (Figura 23). En los alrededores de Montán también se encuentra una superficie importante afectada por severidad alta. En el resto de la zona quemada se alterna un mosaico de severidades de diferentes intensidades, en la que predomina la severidad media (Figura 23).

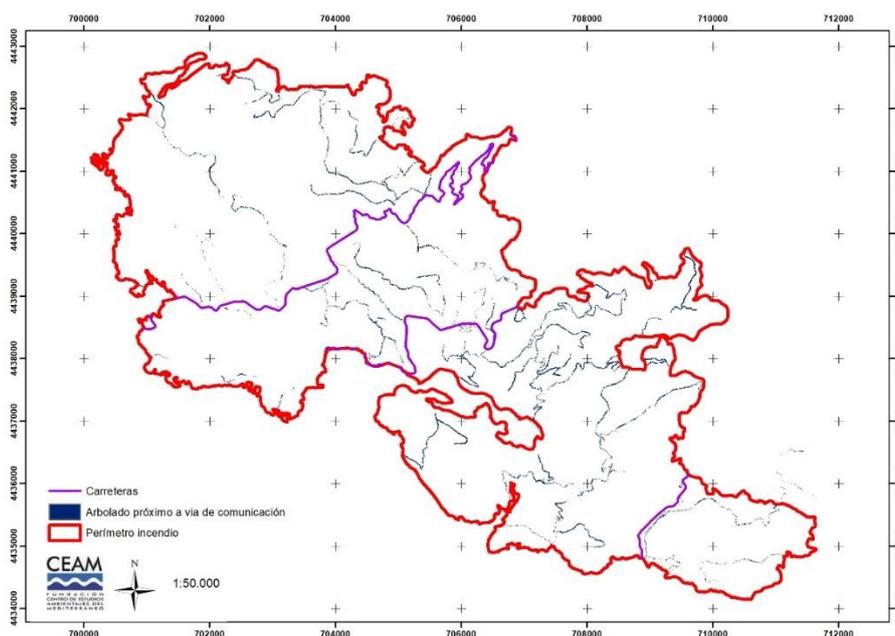
Las actuaciones más urgentes están relacionadas con la prevención de daños por caídas de troncos sobre vías de comunicación. La identificación de estas zonas se ha realizado seleccionando la superficie arbolada presente a una distancia de 10 m del eje de las vías de comunicación (Figura 29). Sin embargo, esta distancia podría ampliarse en función del grosor y altura de los árboles afectados.

Figura 29. Distribución de arbolado a una distancia máxima de 10 m del eje de las vías de comunicación que atraviesan el perímetro del incendio.

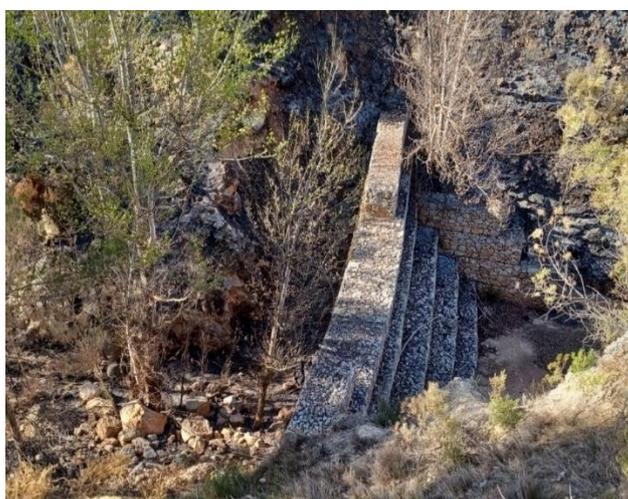
Figura 30. Dique para la laminación de avenidas y retención de arrastres en el barranco del Tamborero

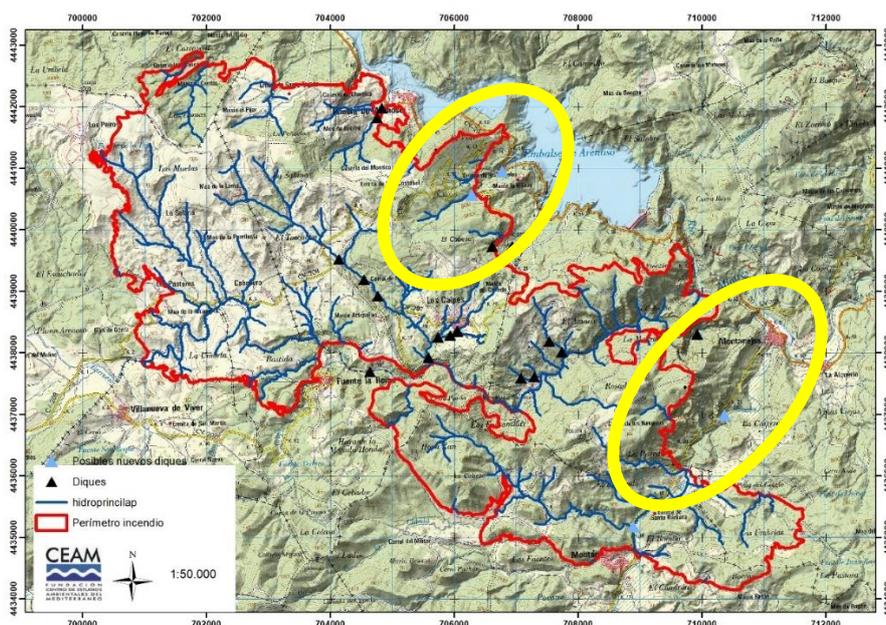
Figura 31. Localización de posibles zonas para que un estudio hidrológico evalúe la necesidad (y localización) de diques de protección.

La cuenca afectada por el incendio vierte directamente al río Mijares o a sus afluentes (Río Montán). Una parte importante de la red vierte directamente al embalse de Arenoso y cruza las carreteras CV-195, CV-107 y CV-20. Aunque gran parte de las vertientes al embalse ya presentan estructuras de defensas frente a posibles avenidas, sería recomendable realizar estudios hidrogeológicos para analizar la conveniencia de construir diques de protección y su localización más adecuada. Alguna de las zonas con mayor riesgo podría ser (Figura 31):

- La intersección de la carretera CV-195 con el barranco de La Boscaja y/o aguas debajo, para proteger a la población de Montanejos.
- Barranco próximo a la ermita de Los Ángeles, ya que interseca con dos de carreteras locales.

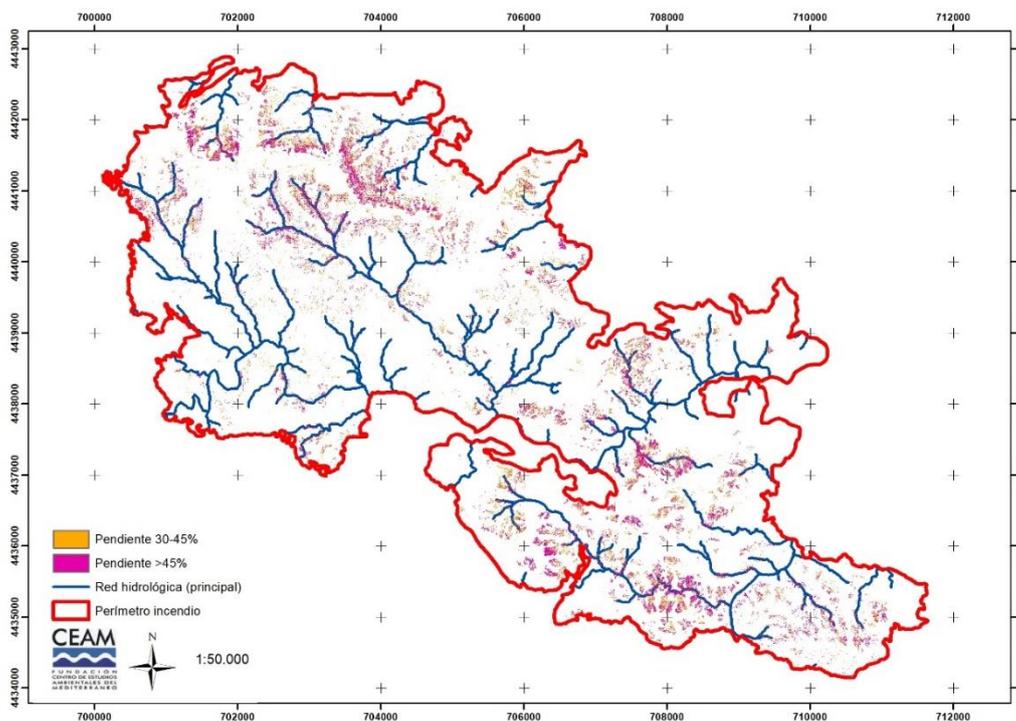
La unidad de “Severidad en copa alta-muy alta” es la que presenta una mayor vulnerabilidad, debido a su alto riesgo de erosión. Aunque se espera una buena capacidad de regeneración, la alta severidad experimentada podría propiciar erosión significativa en los próximos años (Tabla 11). El suelo descubierto por el consumo de la vegetación, junto a que son consideradas litologías altamente deleznable, conlleva un mayor riesgo de erosión. Esta vulnerabilidad a la erosión será muy alta en pendientes de más del 30% (Figura 32).

La zona quemada presenta zonas dispersas, pero localizadas, con un elevado riesgo de erosión. La mayor parte de la zona quemada está abancalada (el 90% de nuestros puntos de observación están situados en bancales). Actualmente el 63% de los bancales presentaba desmoronamientos generalizados, pero sin evidencias de procesos erosivos (en el 83% de los puntos de observación no se aprecian síntomas previos de erosión).

Figura 32. Localización zonas prioritarias para actuaciones con madera quemada: zonas arboladas quemadas con severidad muy alta o alta, situadas en laderas a menos de 20m de distancia de un barranco o cauce y con pendientes superiores al 30%.

En estas zonas se recomienda limitar los daños por caída incontrolada de troncos con apeo; construcción de fajinas o, en los árboles de mayor diámetro, fijación de troncos en sentido perpendicular de la ladera; trituración de restos de madera quemada para su posterior distribución cubriendo el suelo en las zonas accesibles.

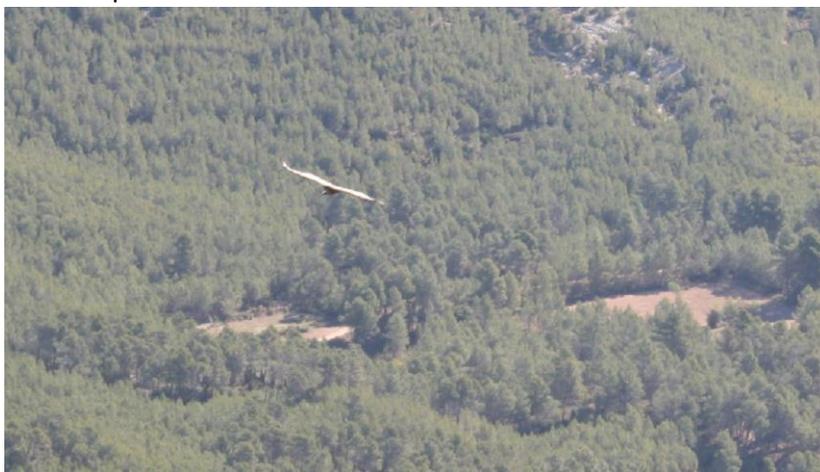
Figura 35. Buitre leonado sobrevolando la zona del incendio, a la altura del embalse de Arenoso.

- Seguimiento de la fauna, especialmente aves. Dentro del perímetro del incendio hay zonas no quemadas o quemadas con poca severidad, no obstante, la elevada superficie del incendio y la presencia de especies singulares, aconseja un seguimiento de posibles afecciones.
