# INFORME SOBRE EL IMPACTO DEL INCENDIO FORESTAL DE La Vall d'Uixó, 2026

Redactado por: Alloza J.A., Salesa D.,  
Vallejo V.R.

13 de agosto de 2026

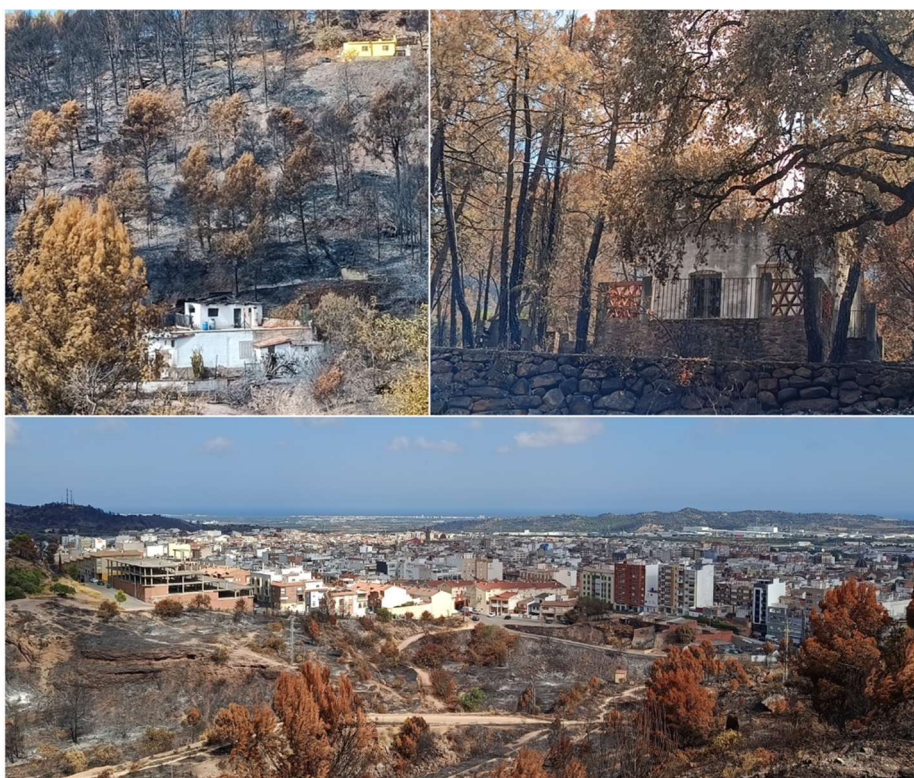
Figura 4. El incendio, iniciado en las proximidades del entorno urbano La Vall d'Uixó (izq.), ha tenido afecciones a la interfaz agrícola-forestal y a un importante número de pequeñas construcciones diseminadas por todo el incendio (derecha).

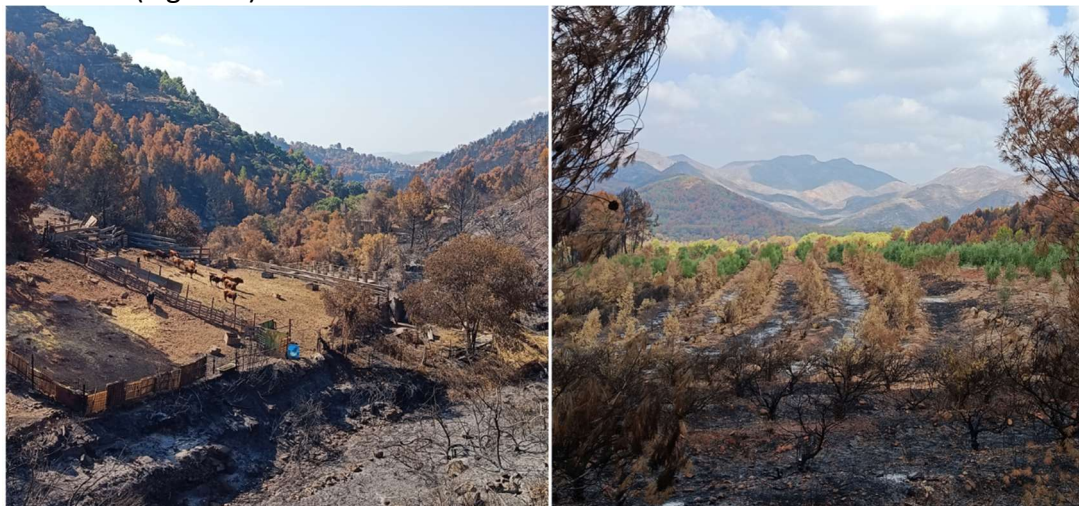
Figura 5. Ejemplos de afecciones a la ganadería extensiva y agricultura dentro del perímetro del incendio.

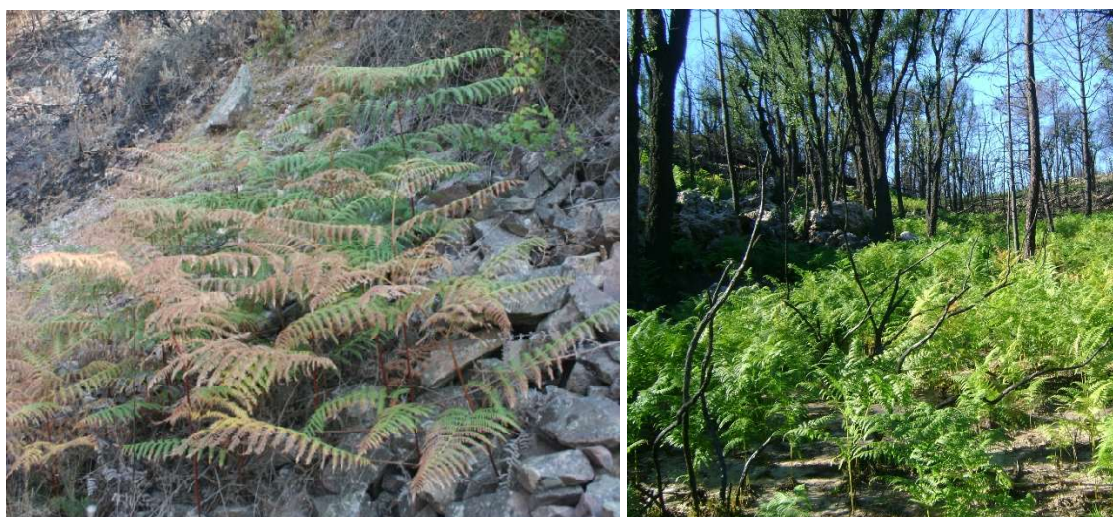
Figura 9. Ejemplo de vegetación brio-pteridofítica. Izq. Helechos (*Pteridium aquilinum*) parcialmente afectados por el incendio (Bco. Castro). Derecha: imagen del suelo cubierto por helechos en el incendio de Llutxent de 2018 (imagen tomada a los tres meses del incendio).

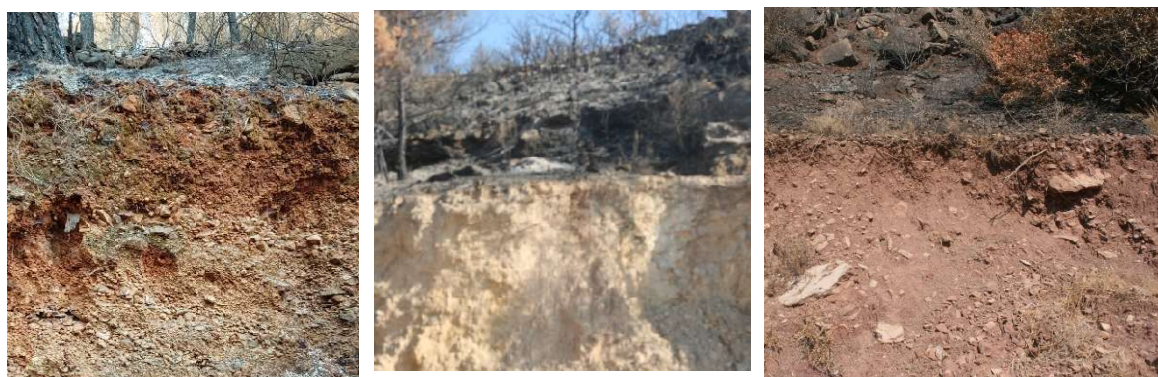
Figura 21. Ejemplos de suelos desarrollados sobre distintas litologías que afloran en la zona: izq. Suelo sobre coluvios de ladera; centro suelo sobre afloramiento de margas; derecha Suelo descarbonatado sobre arenas y arcillas del Triásico.

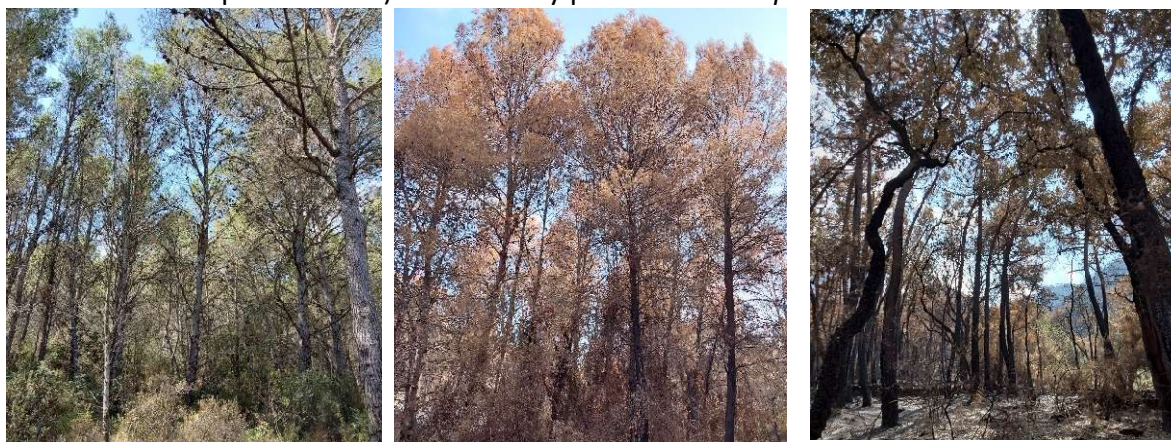
Figura 27. Iz. Pinar de carrasco sin quemar en proximidades de Ermita de Santa Bárbara; centro pinar de carrasco soflamado en La Massadeta; derecha: pinar de pinaster (con algún alcornoque) en la Canaleta.

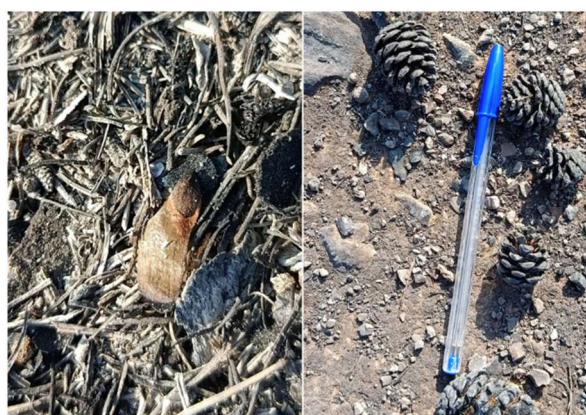
Por tratarse de pinares adultos, ya se ha observado dispersión de semillas. Así, por ejemplo, en la prospección ya se han observado entre 4 y 9 piñones de pino carrasco por metro cuadrado (Figura 28, izquierda). En algunos rodales, como en La Gorreta, las piñas son de un tamaño muy reducido (Figura 28; derecha), por lo que habría que comprobar la viabilidad de germinación de estas semillas o el vigor de los pimpollos.

Figura 28. Izq.: Piñón de pino carrasco recién caído en la zona de La Gorreta. Der.: imagen del tamaño considerablemente reducido de algunas piñas de pino carrasco en la misma zona.

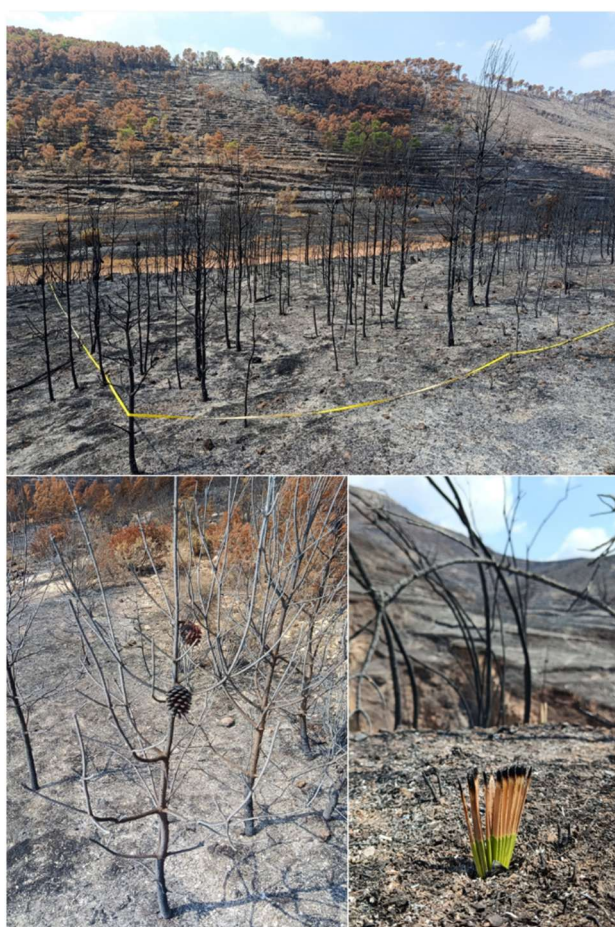
Esta unidad ambiental está localizada en el cuadrante noroeste del incendio y se corresponde con el regenerado del pinar quemado en el incendio de Artana de 2016 (1.534 ha). Su distribución presentaba elevadas densidades, con 9.000 y 12.000 pies por hectárea (Figura 29; arriba)<sup>8</sup>. Las alturas de los brinzales están comprendidas entre 1,5 y 3 metros, y sus diámetros entre 8 y 12 cm. Aunque eran individuos jóvenes (únicamente han transcurrido 10 años desde el incendio previo) y se encontraban en estado de repoblado y monte bravo, se observó la presencia de algunas piñas de buen tamaño, pero seguramente con piñones no viables (Figura 29; abajo izq.). Este nuevo incendio ha tenido lugar antes de que el regenerado haya alcanzado la plena madurez reproductiva, por tanto, es poco probable que se produzca una nueva regeneración.

Figura 29. Imágenes en diferentes puntos de la unidad de regenerado del incendio de Artana 2016 (entorno de la Xautena). Arriba: pinar de carrasco regenerado con elevada densidad que ha vuelto a verse afectado por el fuego. En esta parcela se cuantificaron entre 9.000 y 12.000 pies/ha. Abajo izq.: brinzal germinado después del incendio de 2016, con 1,5 metros de altura y un diámetro de 5 cm pero que presenta dos piñas relativamente grandes y abiertas. Abajo der.: imagen de un rebrote de *Chamaerops humilis*.

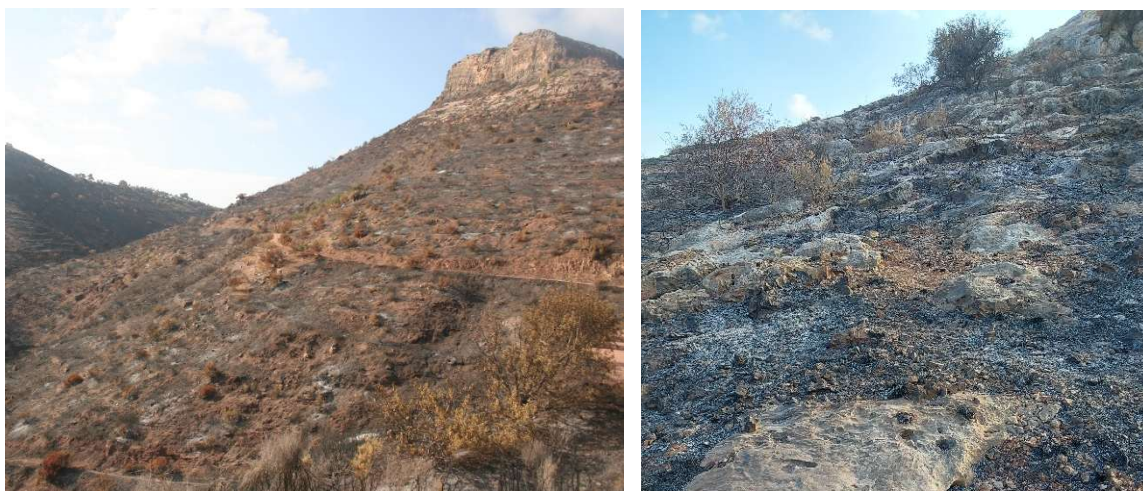
Esta unidad ambiental se encontraba distribuida en manchas dispersas a lo largo del incendio, aunque más concentrada en la mitad sur y, sobre todo, en el municipio de La Vall d'Uixó, probablemente influenciado por el incendio de julio de 2014 que afectó a 120 hectáreas (Figura 30). En general, se aprecian pies aislados de *P. halepensis*, *Prunus dulcis*, *Ceratonia siliqua* y *Olea europaea*. Las especies de matorral más abundantes han sido *Salvia rosmarinus*, *Ulex parviflorus*, *Pistacia lentiscus*, *Rhamnus alaternus*, *Rhamnus lycioides*, *Phagnalon saxatile*, *Chamaerops humilis*, *Quercus coccifera*, *Anthyllis cytisoides*, *Thymus vulgaris* u *Opuntia ficus-indica*. El estrato herbáceo era en general poco abundante y dominado por *Brachypodium retusum*, *Hyparrhenia hirta* y *Centaurea* sp. En conjunto, la cobertura observada de especies rebrotadoras era del 30%.

Figura 30. Izq. unidad de matorral próxima al Barranc d'Aigualit (La Vall d'Uixó), la cual fue afectada también por el incendio de 2014, con algarrobos dispersos y matorral quemado con baja severidad. Derecha: Matorral sobre zona con afloramientos en la Ronya.

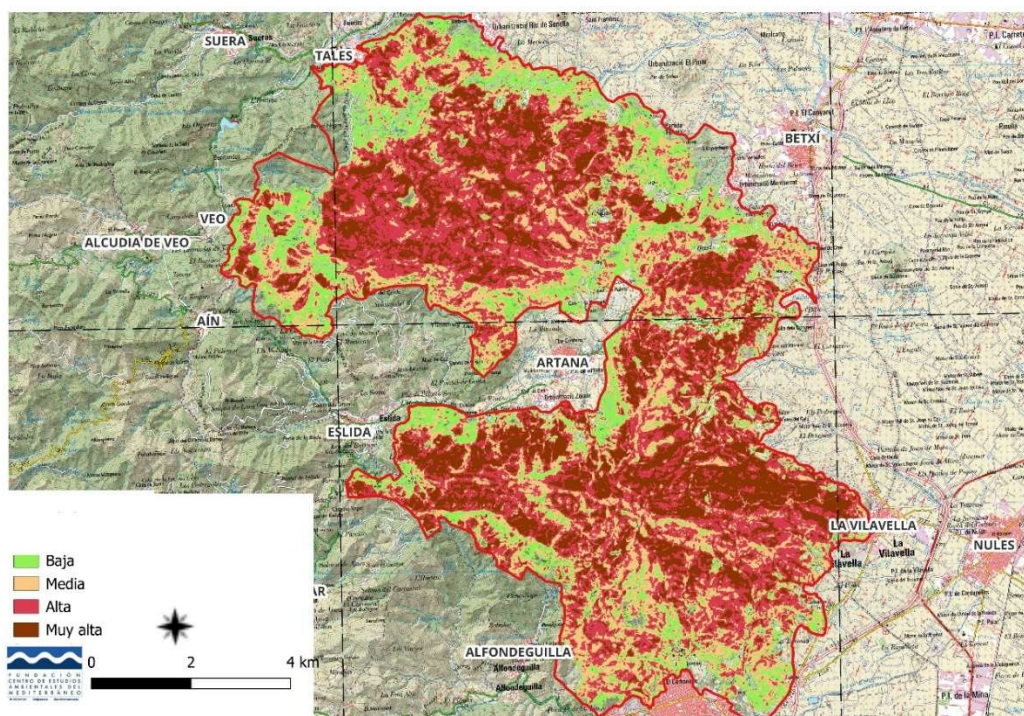
La severidad del incendio se entiende como la pérdida de biomasa de la vegetación y de necromasa del suelo como consecuencia del paso fuego. De forma general, la severidad del incendio ha sido valorada en base al índice dNBR, calculado a partir de imágenes espectrales de SENTINEL-2. Simplificando, el índice dNBR nos sirve como indicador de la proporción de materia orgánica consumida por el fuego respecto a la inicial. Mediante este índice se observa que la severidad del incendio fue variable dentro de la zona quemada (Figura 31; Tabla 11), aunque con porcentajes de severidad Alta o Muy alta superiores al 50%. Según este índice las severidades más altas tuvieron lugar dentro del regenerado del incendio de 2016 y en la parte central del incendio.

Figura 31. Mapa de severidad del índice dNBR obtenido mediante teledetección. Para su obtención, se ha calculado la diferencia proporcional en las bandas NIR y SWIR obtenidas con el satélite SENTINEL-2. Esta diferencia se ha calculado entre los días disponibles previos más cercanos a la fecha del incendio (10 y 30 de julio para la imagen previa y posterior al incendio).

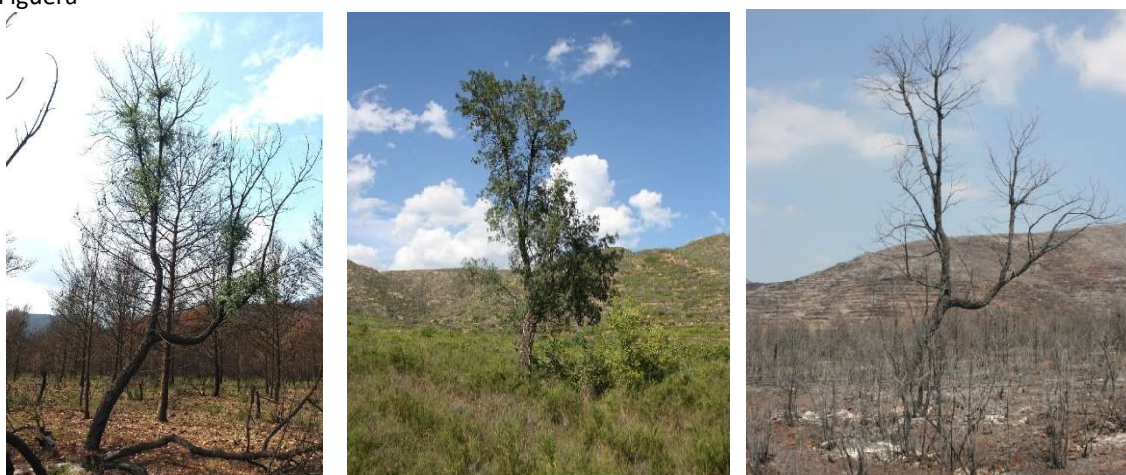
Figura 33. El incendio de 2016 quemó básicamente masas adultas de pinar de carrasco. En la imagen uno de los pocos ejemplares de alcornoque que había en la zona del incendio. Situado en el Planet de Xautena, se quemó con muy alta severidad en 2016, pero a los pocos meses (octubre de 2016) ya eran visibles rebrotes de copa (imagen izq.). En el centro el mismo ejemplar en 2021. Derecha: vuelto a quemar con severidad muy alta en el incendio actual.

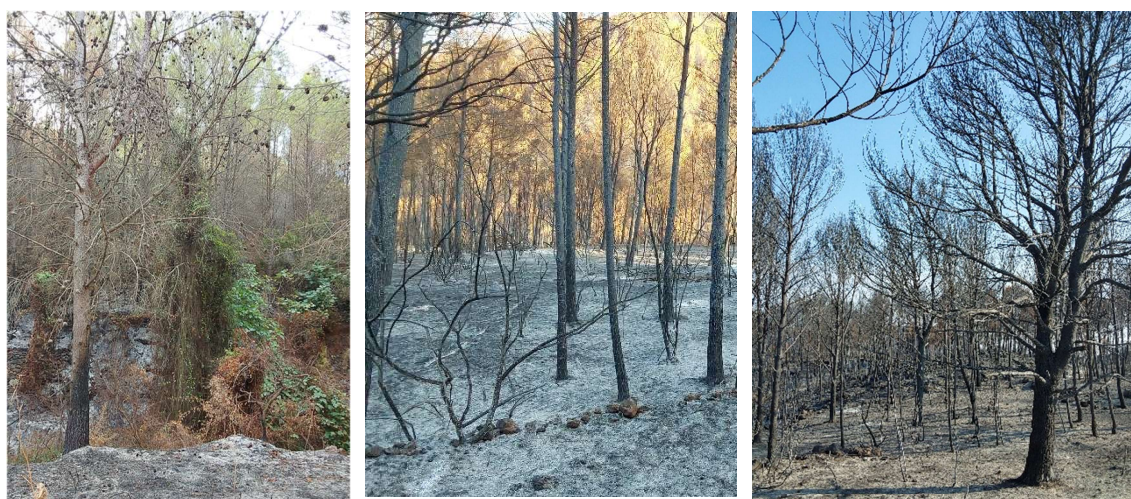
El pinar maduro se ha quemado con severidades variables en función de la evolución del incendio (vientos dominantes). Hay laderas que presentan severidad muy alta, con consumo total de acículas y otras que presentan acículas soflamadas o incluso verdes, variedad que también puede observarse en una misma ladera. La severidad del matorral y herbáceas ha sido muy alta, con presencia generalizada de cenizas blancas. En algunas zonas como La Gorreta (Artana), la acumulación de cenizas blancas ha llegado a ser de hasta 7 cm (Figura 34).

Figura 35. Izq. Pinar en el entorno de El Racó de la Gitana, a pesar de la abundancia de combustible y continuidad vertical, quemó con severidad baja (acículas verdes). Centro. Pinar con acículas soflamadas, pero con muy alta severidad en el estrato herbáceo y matorral (Horta de Vilambuig). Derecha: pinar quemado con muy alta severidad en el Cami de la Gorreta próximo a Cova de Margalida.

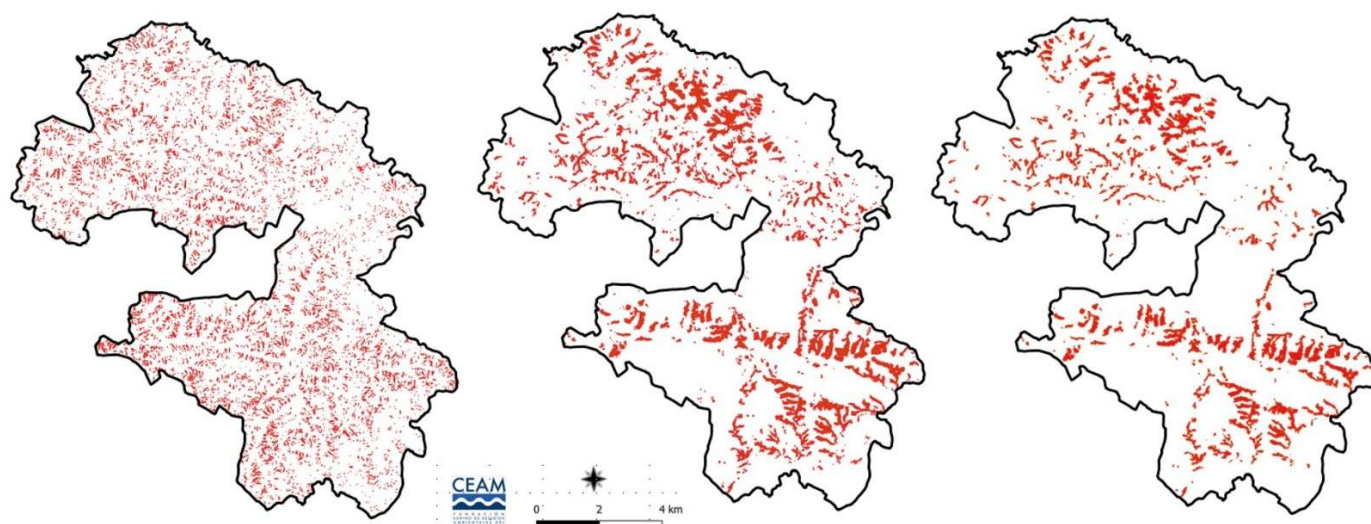
Figura 41. Integración del riesgo geomorfológico (SPI y convergencia de flujo) con los factores ambientales para identificar zonas vulnerables a la erosión: Izq. Zonas con riesgo geomorfológico; centro vulnerabilidad por litología, severidad, conectividad y vegetación; derecha integración.

La aplicación e integración de este proceso indica que la superficie de zonas vulnerables asciende a 700 ha, un 7,5% de la afectada por el fuego.

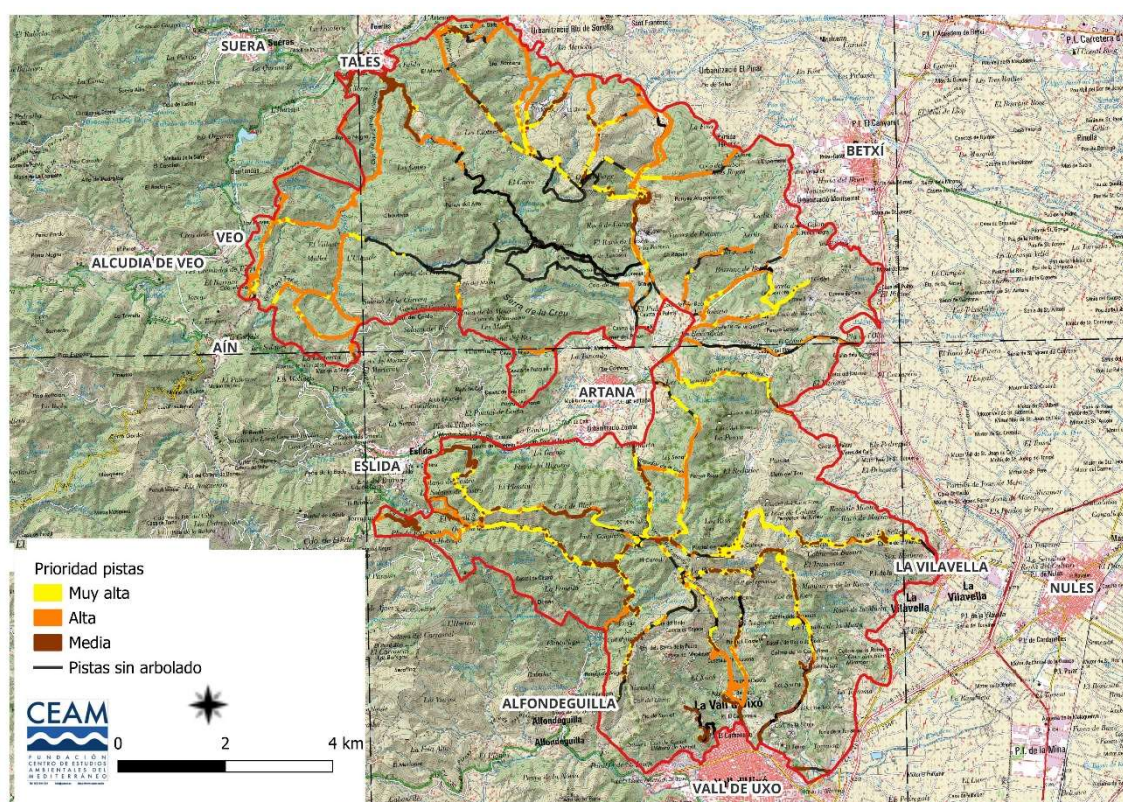
Para un primer análisis, considerando una franja de 20 m a ambos lados de las vías de acceso, se puede considerar con máxima prioridad la vigilancia de las zonas de arbolado quemadas con severidad alta o muy alta (182,3 ha), seguida de las cubiertas con pinar denso quemado con menor severidad (149,2 ha) y, finalmente, las otras zonas de arbolado (71 ha; Figura 42).

Figura 42. Identificación de tramos de vías de acceso según prioridades para la revisión de arbolado con riesgo de caída.

Como una de las primeras actuaciones urgentes posincendio, se recomienda realizar la revisión de este riesgo en la red de carreteras, pistas y senderos que atraviesan la zona quemada. Esta red tiene una longitud aproximada de 203,6 km dentro del perímetro del incendio. Aunque el riesgo se puede producir por inestabilidad en un solo ejemplar de porte arbóreo, para planificar esta actuación se pueden establecer prioridades en función de la severidad del incendio y la densidad de arbolado.

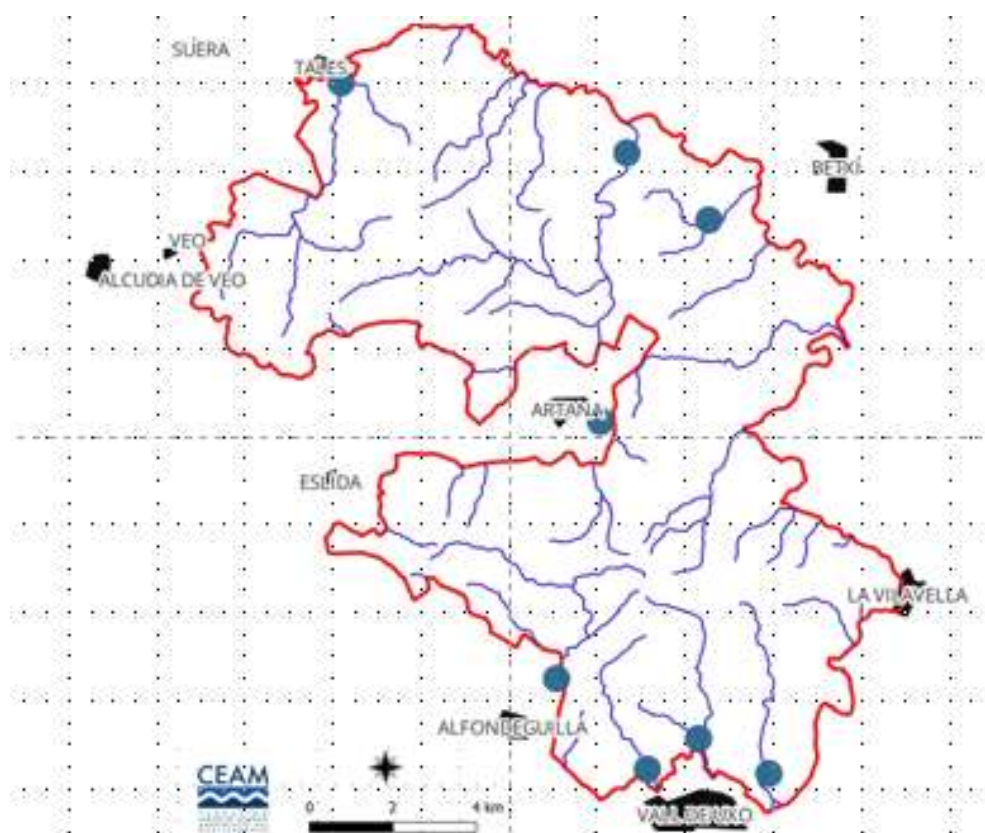
Según PATRICOVA en la zona no se identifica un riesgo hidrológico importante. Además, los caudales de escorrentía vierten en tres subcuencas, lo cual distribuye los caudales entre ellas. Sin embargo, en caso de producirse lluvias intensas, las condiciones del territorio (fuertes pendientes y ausencia de vegetación) pueden incrementar el riesgo de concentración de caudales y sedimentos en la red de drenaje. Riesgo que puede incrementarse por la proximidad de algunos cauces a núcleos urbanos (Figura 44). Por ello sería conveniente realizar estudios hidrológicos específicos que permitan analizar la conveniencia de construir estructuras hidráulicas para laminar avenidas que puedan impactar en el entorno urbano. En la Figura 45 se indican puntos de posible concentración de escorrentías, identificados por su proximidad a núcleos urbanos.

Figura 45. Localización de posibles zonas para que un estudio hidrológico específico evalúe la necesidad (y localización) de diques de protección.

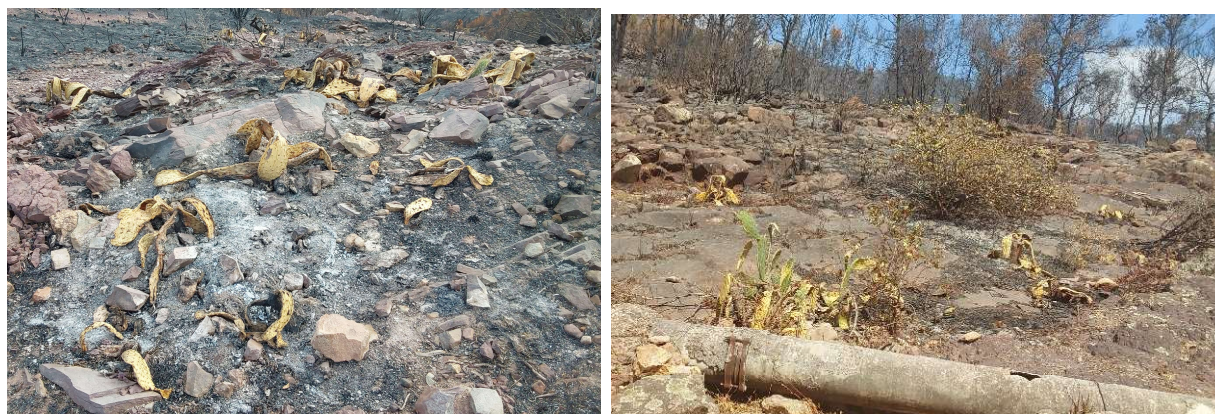
Durante la prospección se ha constatado la presencia de ejemplares del género *Opuntia* diseminados por varias zonas del incendio (Figura 47). Actualmente la visibilidad de los restos quemados podría facilitar el control de estas poblaciones. En algunos tramos de cauces también hay presencia de *Arundo donax*.

Figura 47. Ejemplares del género *Opuntia* en el Coll del Rodonet (Izq.) y El Carrascal

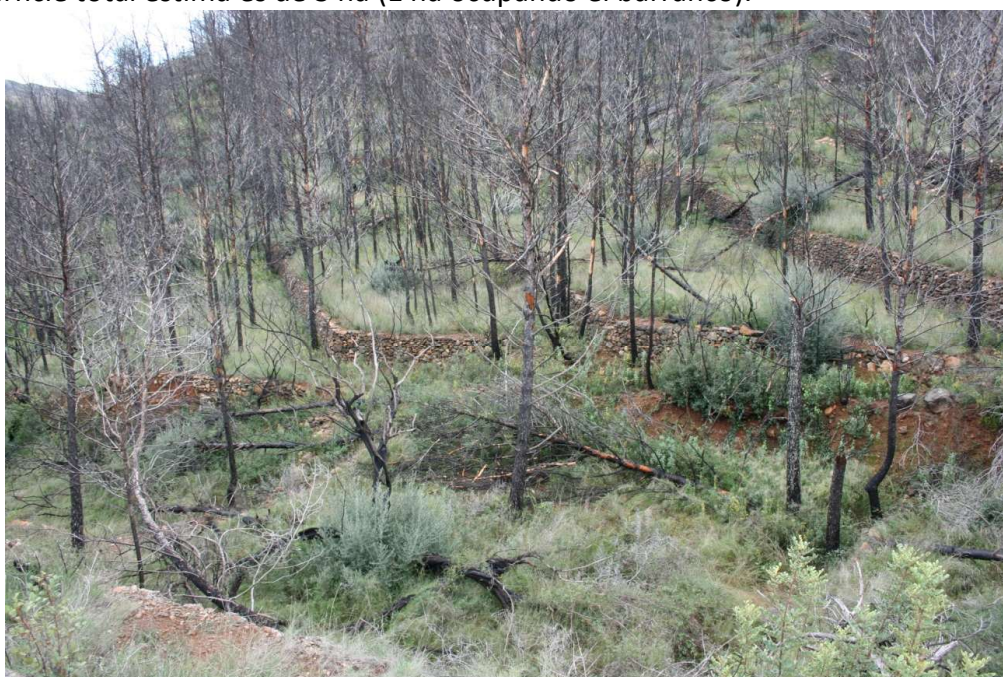
La zona de actuación se sitúa en la parte superior de un fondo de barranco (Barranco Don Isidoro) sobre antiguos bancales de cultivo abandonado y ambas laderas. La superficie total estima es de 3 ha (1 ha ocupando el barranco).

**Figura 4. Detalle del fondo del barranco y ladera**

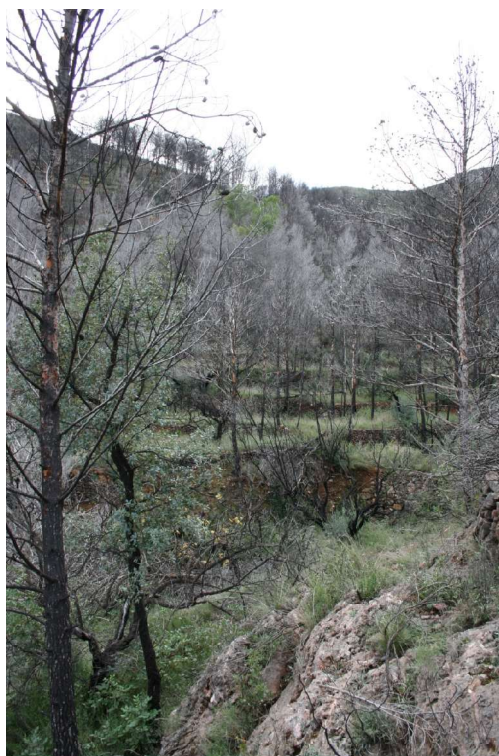
**Figura 5. Ejemplar de alcornoque en la ladera**

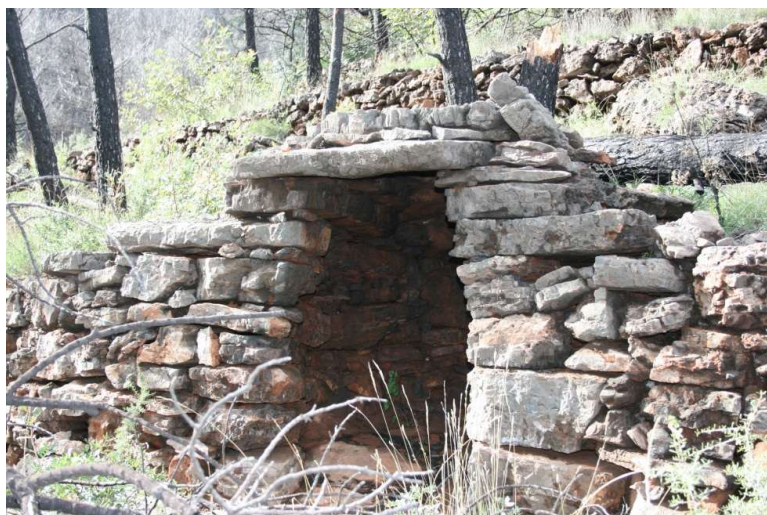
**Figura 7. La zona conserva patrimonio cultural agrícola.**

- Conservación de estructuras agrícolas tradicionales: los estrechos bancales situados sobre el fondo del barranco, y de aquellos más degradados y visibles, situados junto a taludes o pistas.
- Apeo de la madera quemada. Pese a que hay bastantes pistas en la zona, la extracción de la madera puede provocar importantes daños durante su arrastre, por lo que se propone su acumulación en la base de los muros.
- Desbroce selectivo de especies germinadoras, resalveo de rebrotadoras leñosas y poda de las especies agrícolas arbóreas.
- Plantación de especies rebrotadoras arbóreas y arbustivas altas para incrementar la biodiversidad. Se propone la introducción de especies como el alcornoque, el quejigo,

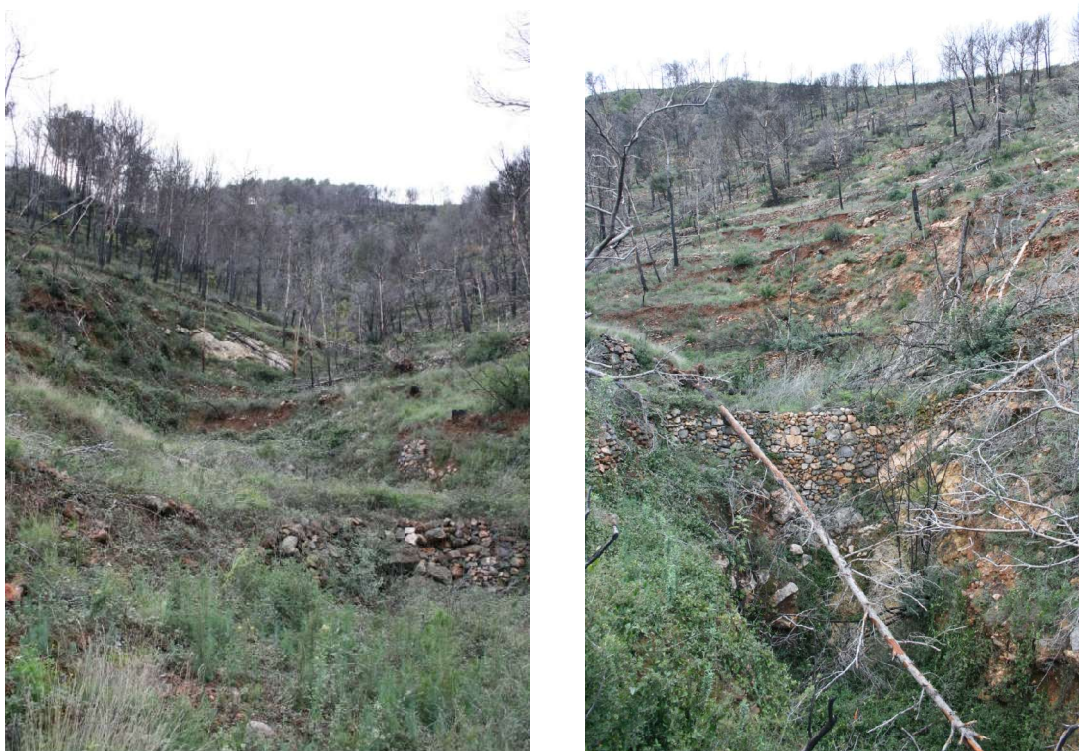
**Figura 12.** Vista desde del barranco el camino (izquierda) y una de las laderas (derecha).

- Conservación de estructuras agrícolas tradicionales: reparación de los muros de los estrechos bancales situados sobre el fondo del barranco, y de aquellos más degradados y visibles, situados junto a taludes o pistas.

- Apeo de la madera quemada. Pese a su cercanía a una posible pista, la extracción de la madera puede provocar importantes daños durante su arrastre, por lo que se propone su acumulación en la base de los muros.

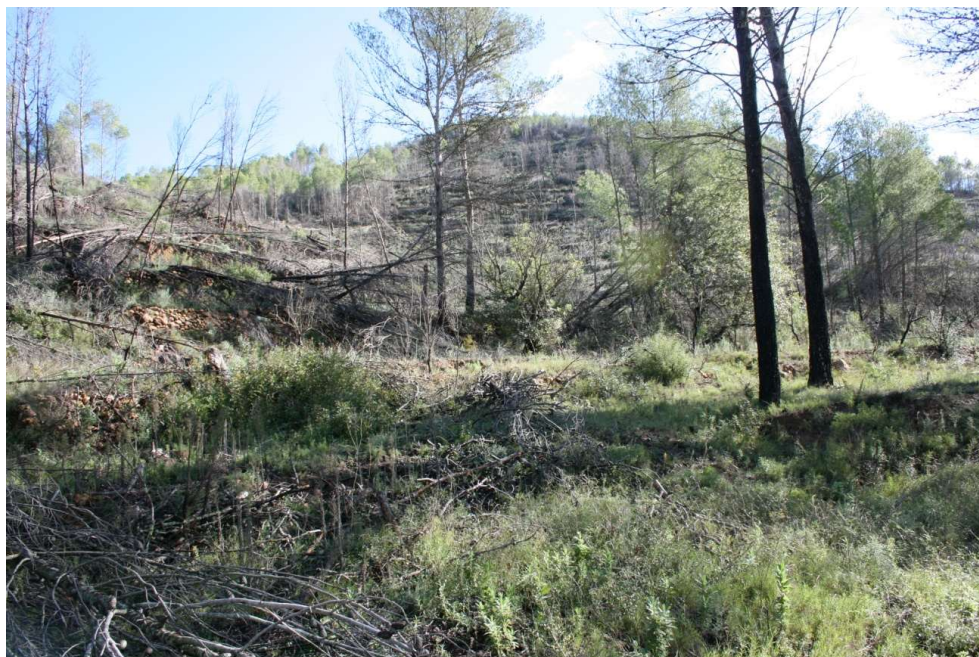
En el extremo occidental del perímetro, el incendio se desarrolló con baja severidad. Este hecho ha provocado que se entremezclen ejemplares de pino sin quemar junto a otros completamente quemados. Por lo tanto, existe una gran acumulación de combustible muerto que potencia la inflamabilidad de la zona a corto plazo y el riesgo de plagas (Fig. 13).

**Figura 13.** Pinar quemado con baja severidad en la zona occidental del perímetro del incendio.

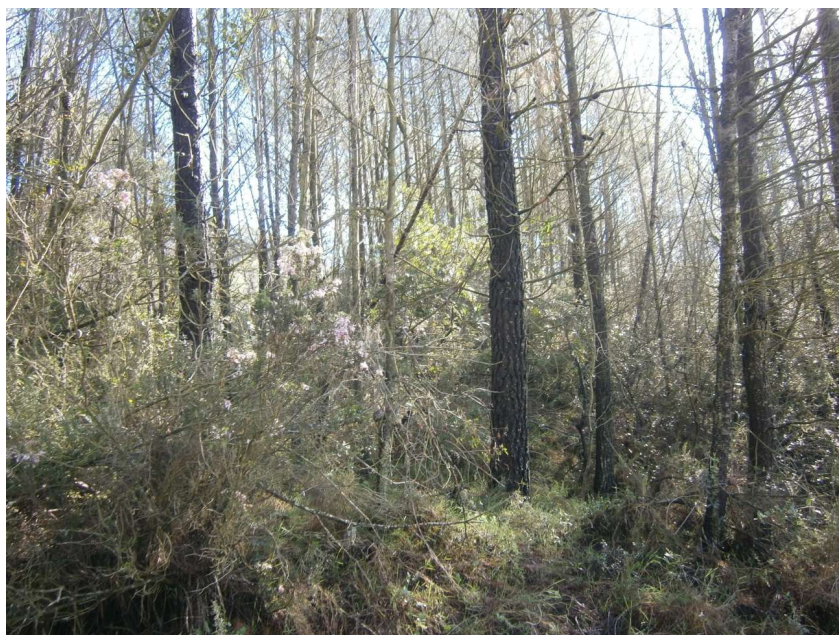
Por otro lado, la zona contigua del perímetro no afectada por el incendio también acumula una carga de combustible muy elevada. Se trata de la zona más baja de la ladera junto al fondo de barranco con circulación de agua (Fig. 14 ).

**Figura 15. Detalle del sotobosque en una zona arbolada no quemada, en el perímetro exterior del incendio**

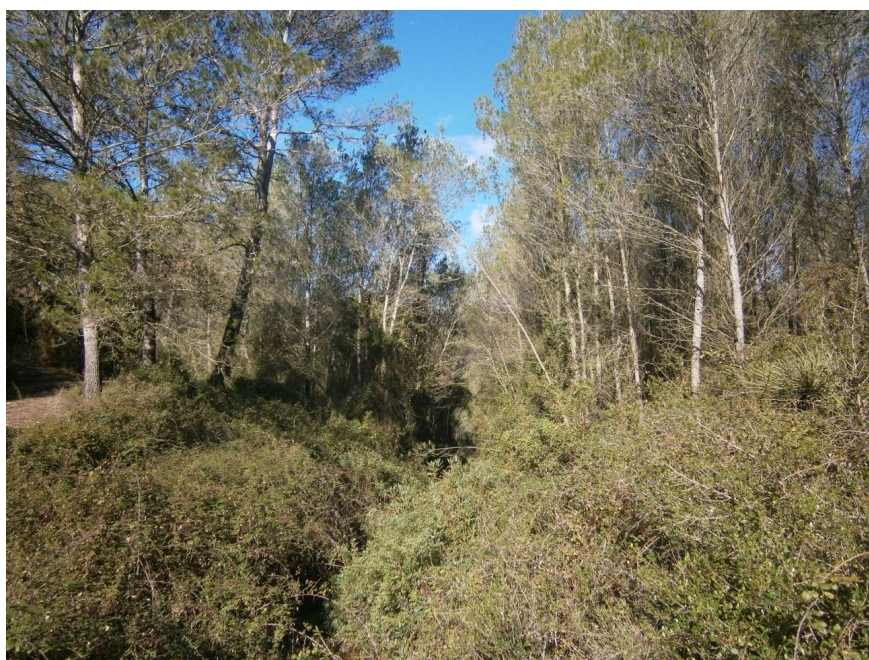
Tanto la parte quemada como la no quemada forman una franja de aproximadamente dos kilómetros que viene vertebrada por el fondo del barranco. En la parte de la ladera quemada, la vegetación está compuesta por los pinos supervivientes al fuego de baja severidad, junto individuos rebrotados de lentisco, coscoja, enebro, aladierno y espino negro entre otros. En la parte no quemada de las laderas, la composición es similar, pero con una gran densidad del pinar y acumulación de combustible por parte del sotobosque de matorral (Fig. 15). El fondo del barranco también se encuentra de frecuentemente con gran densidad de vegetación de especies rastreras y espinescentes, como por ejemplo *Rubus ulmifolius* (Fig. 16).

**Figura 16. Acumulación de combustible en la zona limítrofe al incendio**

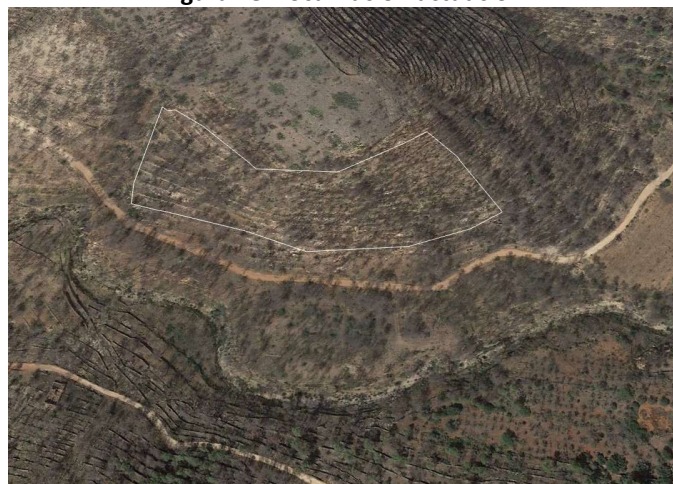
El área propuesta forma parte de una ladera abancalada, con muros en proceso de degradación, en la que se desarrollaba un denso pinar, en estado latizal antes del incendio. La acumulación de combustible, tanto por la alta germinación de aliaga y pino, como por la caída de madera quemada constituyen un importante riesgo para la propagación de un nuevo incendio. Además, la caída incontrolada de los pinos está favoreciendo la degradación de los muros (Fig. 20).

**Figura 19. Vista aérea de la zona de actuación para el control de combustible e incremento de especies rebrotadoras (Imagen Google Earth del 03/08/2017).**

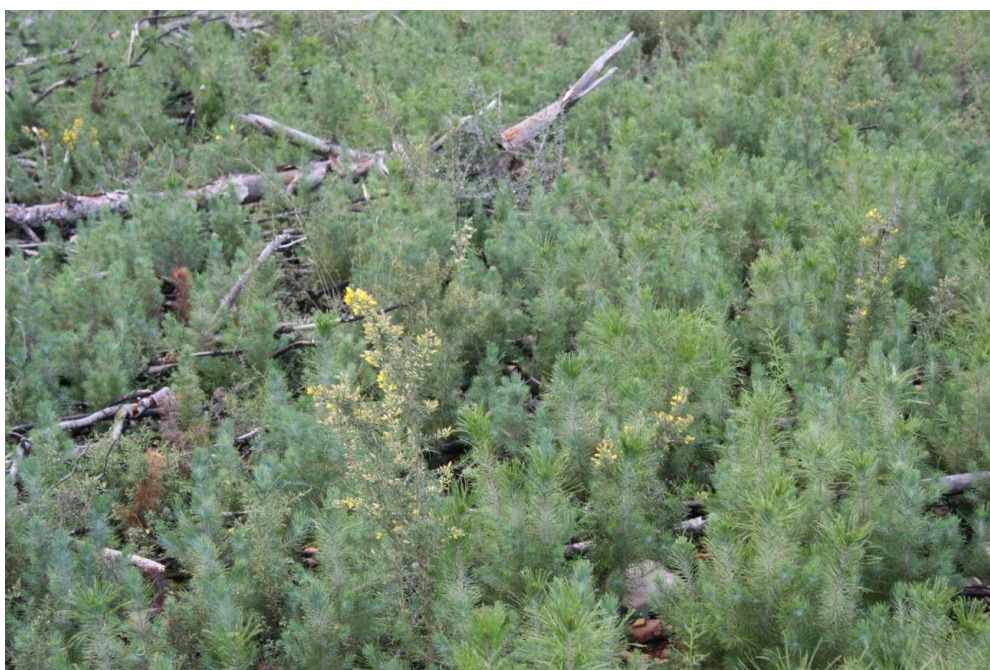
- Bancales con gran densidad de regenerado de pinar (Fig. 25). Esta área se encuentra en la zona central y tiene una orografía plana. Esta área tiene fácil acceso directo por pista. Esta fue una zona de acopio y triturado de la madera extraída en la zona después del incendio.

Figura 25. Campo de cultivo abandonado colonizado por la regeneración de pino carrasco.
